TEMAT : Ekspertyza stanu technicznego budynku .

OBIEKT : Budynek mieszkalny wielorodzinny.

ADRES : ul. Wyspa Słodowa 7 we Wrocławiu

# **EKSPERYZA O STANIE TECHNICZNYM BUDYNKU przy ul. Wyspa Słodowa 7 we Wrocławiu .**

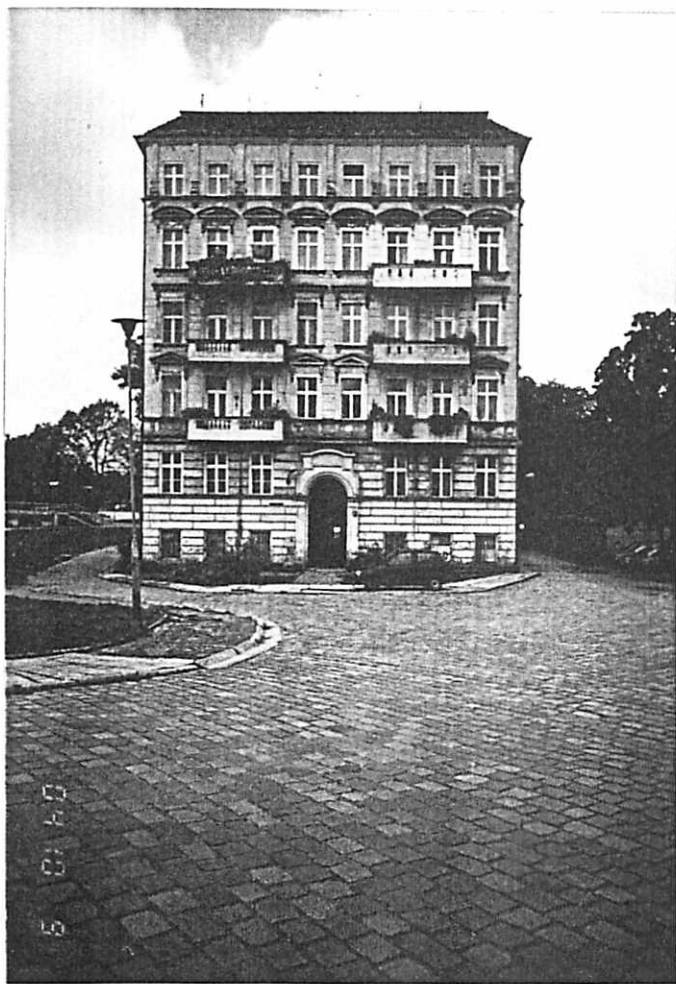
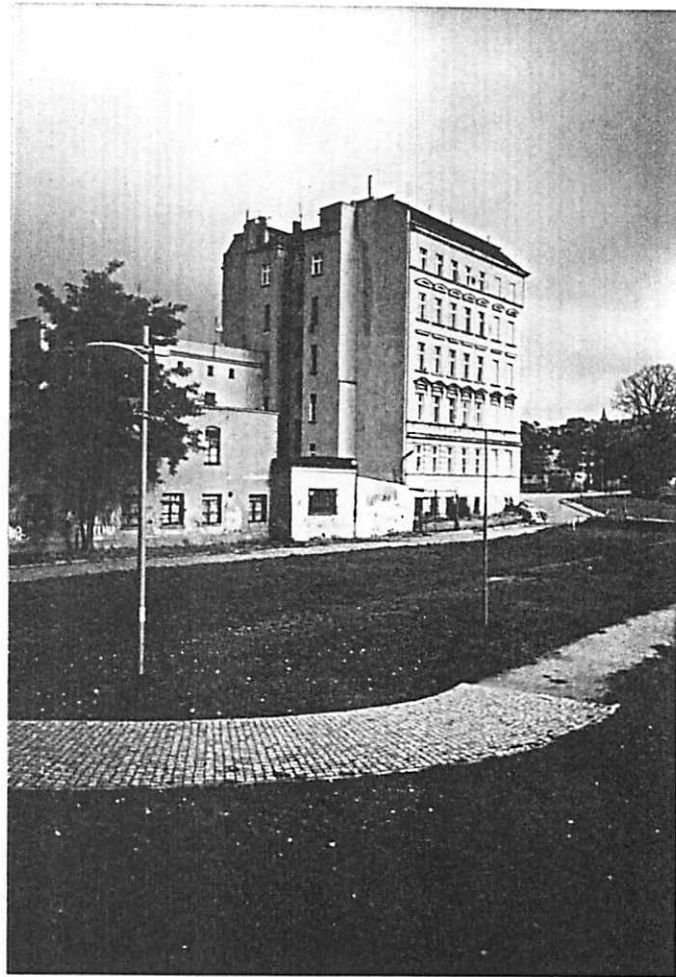
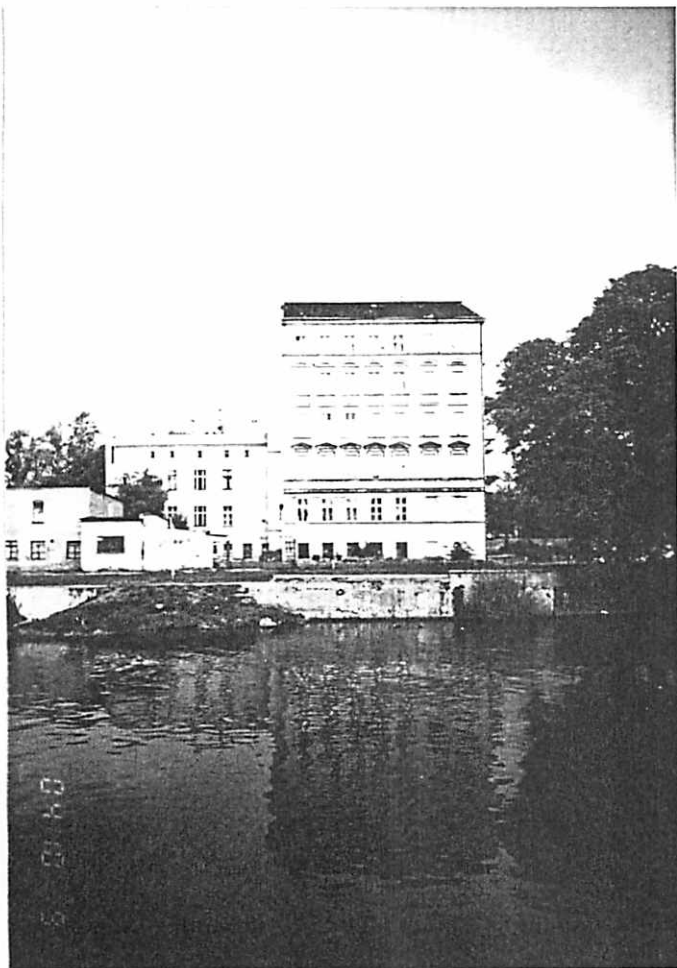
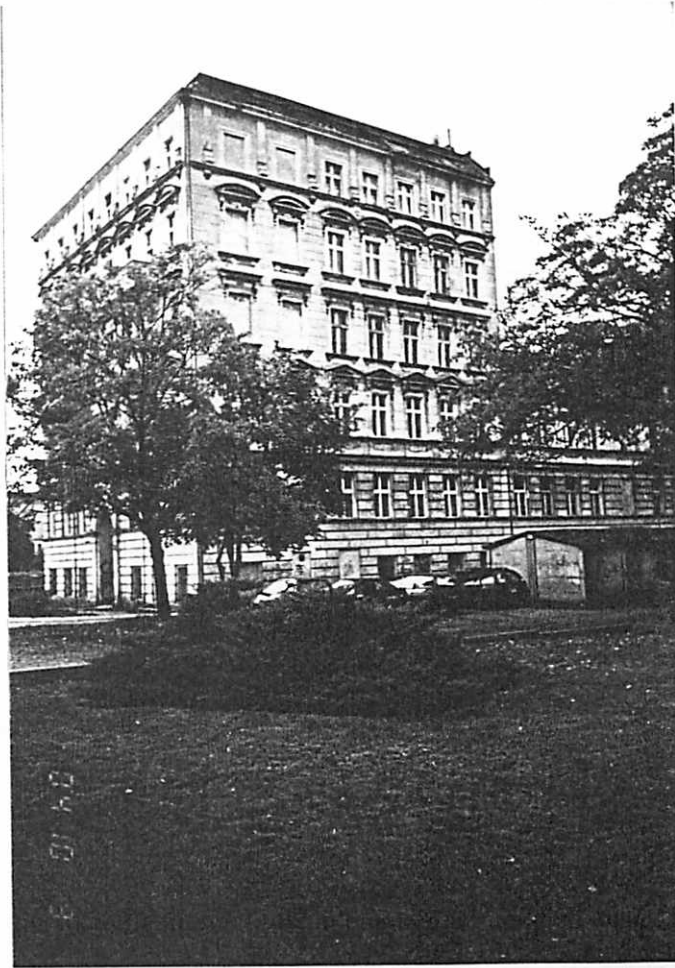
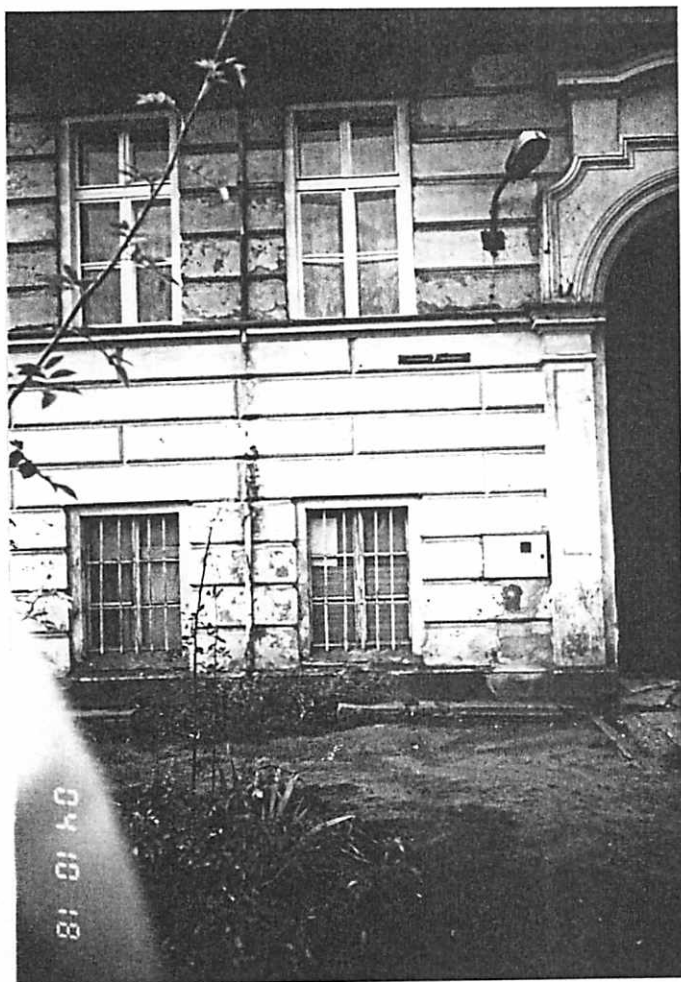
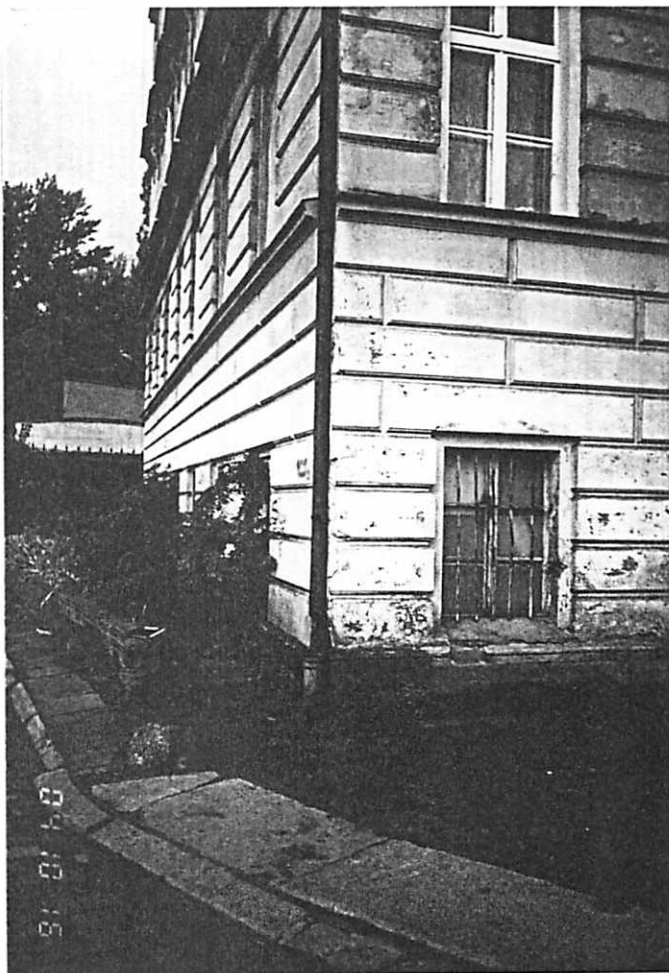
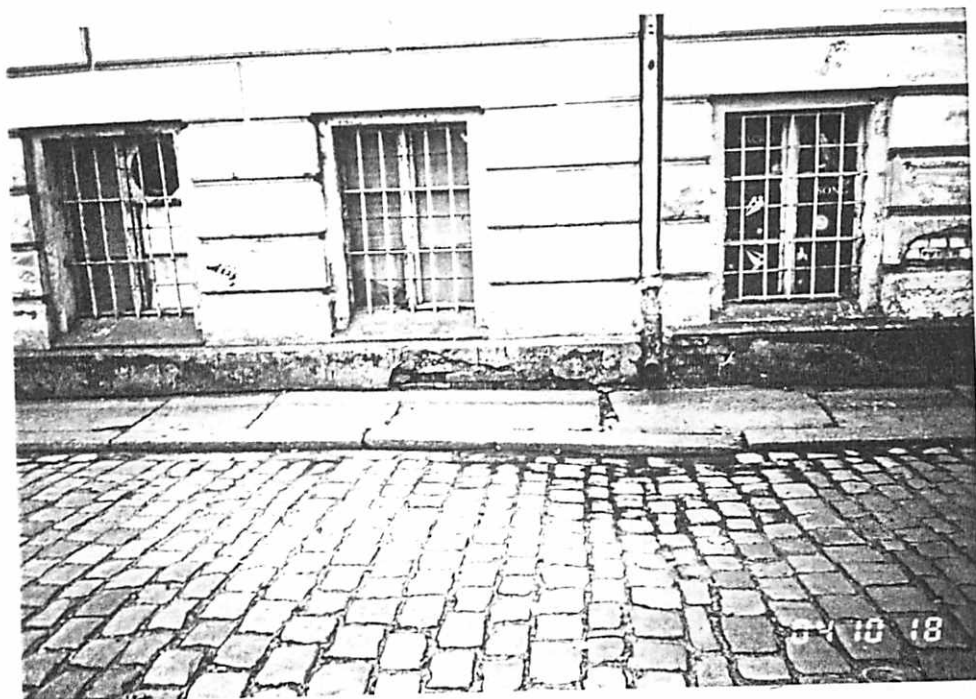
Zdjęcie nr 2.

**16. Tynki zewnętrzne .** Budynek główny elewacja nie była odnawiana. Elementy architektoniczne w elewacji frontowej , typu opaski podokienne, okienne są w dobrym stanie i nie wymagają żadnych napraw. Wymaga wymiany tynk zawilgocony wokół budynku na wysokości około 1 m. od gruntu . Ponadto tynki wymagają drobnych napraw ( uzupełnień ) na wszystkich ścianach budynku ,widoczne na zdjęciu nr 2. Ogólnie stan techniczny tynków zewnętrznych ocenia się jako dobry.

- c) oczyścić mury i sklepienia ceglane ze zasywanego powierzchniowo cegły,
  - d) naturalnie osuszyć piwnice, poprzez wietrzenie na przestrzał,
  - e) zlikwidować wilgoć na ścianach zewnętrznych wokół budynku poprzez zabicie istniejącego zawilgoconego tynku, oczyszczenie i osuszenie istniejącego muru, następnie wykonanie nowego tynku.

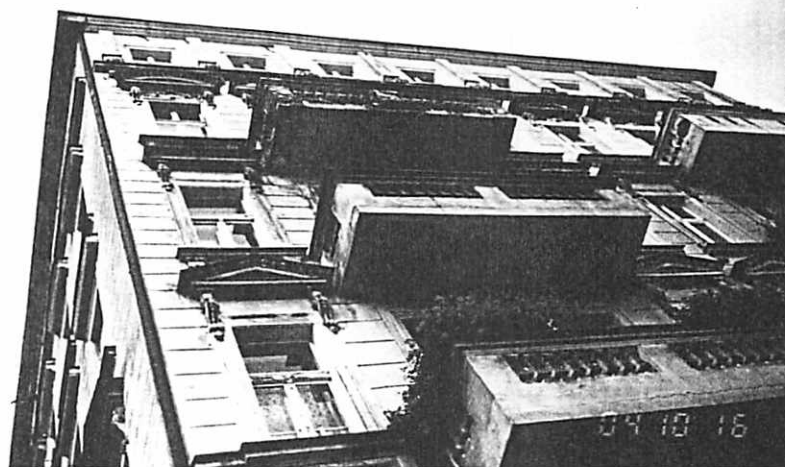
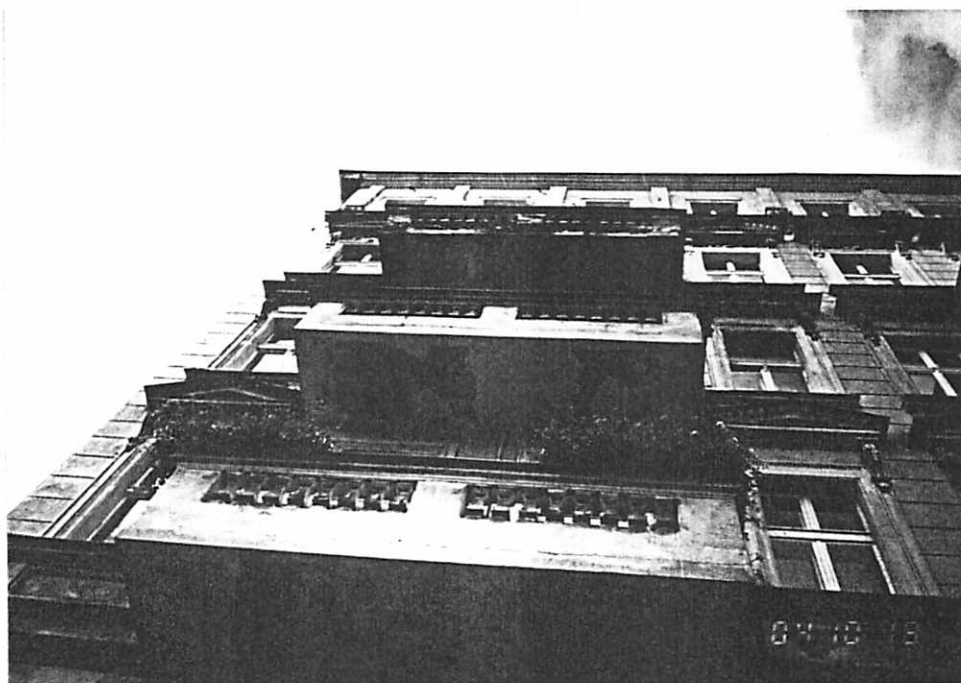
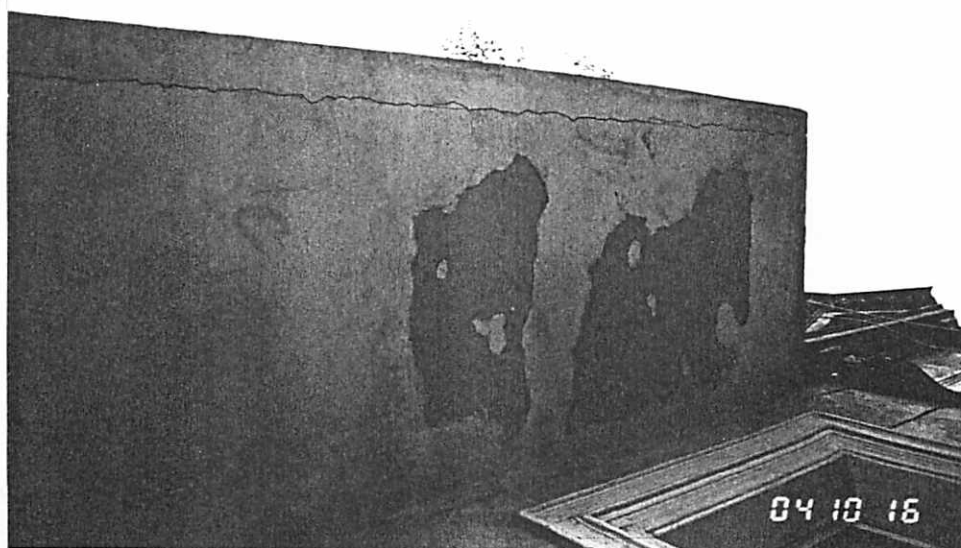
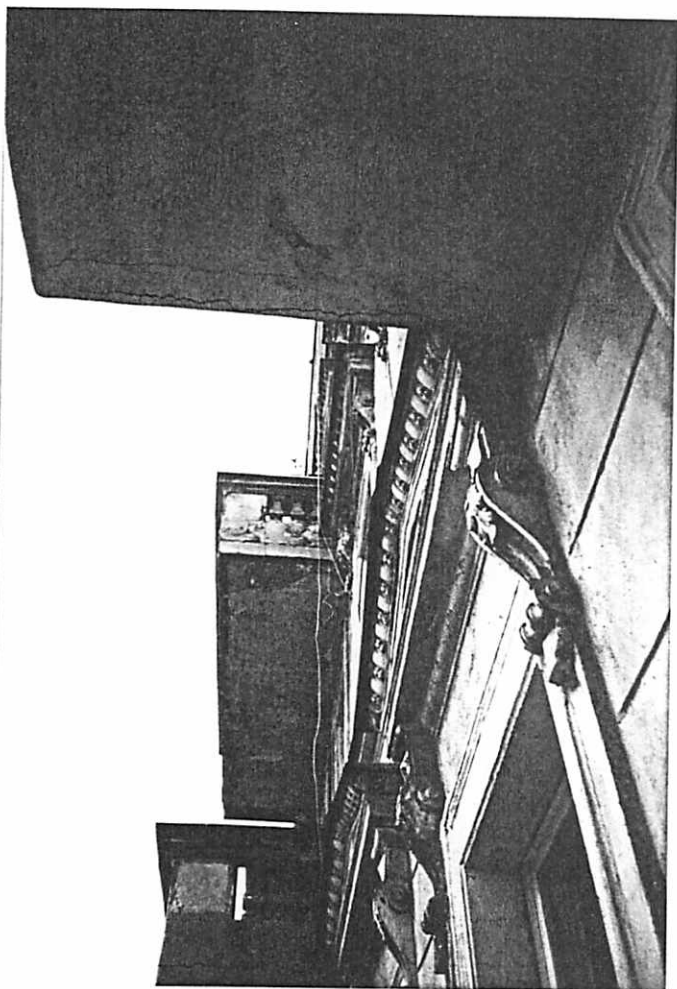
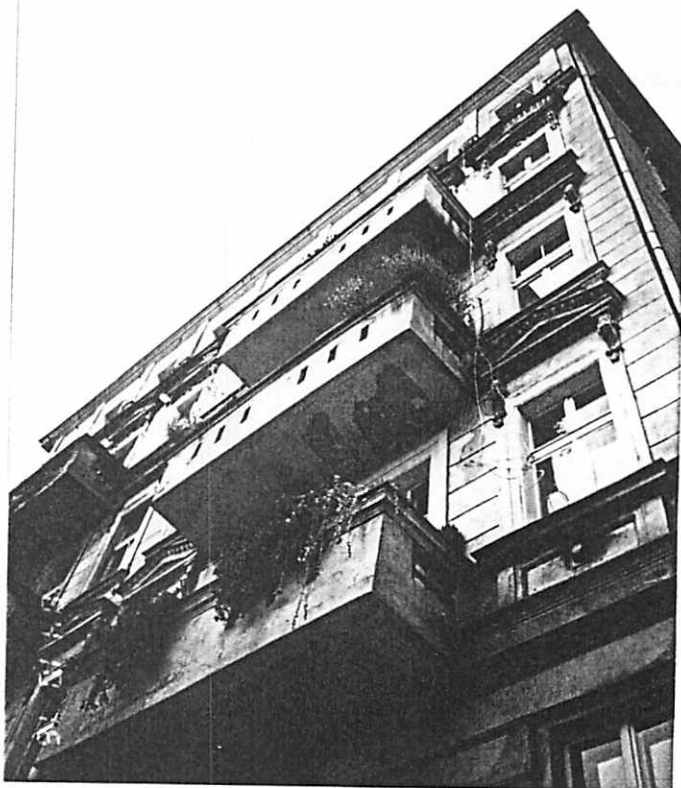
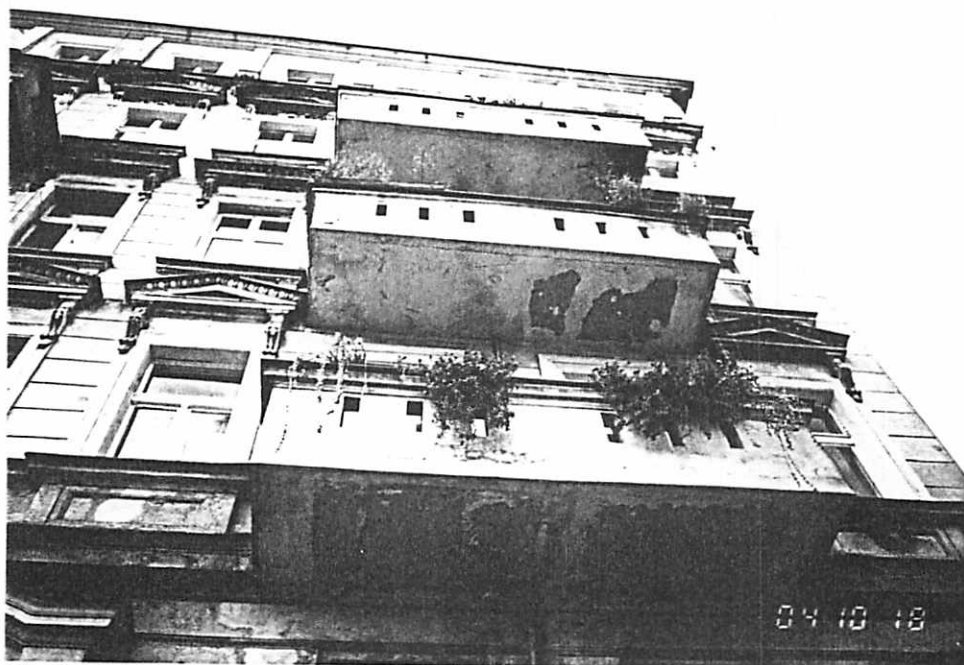
**11. Balkony .** Z wszystkich płyt balkonowych od spodu odparzony jest tynk. Nośne belki stalowe powierzchniowo skorodowane. Posadzka cementowa wadliwie wyprofilowana , powoduje zawilgocenie ścian w mieszkaniach. Rury odprowadzające wodę z balkonów nie są drożne. Stan techniczny balkonów ocenia się na nie zadowalający.

Balkony : B1, B3, B5.

5. Niezwłocznie zrekonstruować wszystkie balkony, roboty wykonać wg opracowanego i zatwierdzonego projektu budowlanego. Przed wykonaniem (realizacją robót) nowej płyty balkonowej żelbetowej, sprawdzić dokładnie stan techniczny belek stalowych, ze szczególnym uwzględnieniem stref przypodporowych ( zamocowanie w murze budynku ). W przypadku stwierdzenia zmian struktury belek, należy wykonać ich wzmocnienie, poprzez dospawanie nakładek stalowych do środka belek. Ewentualnie wzmocnienie wykonać należy z płaskownika stalowego 6 x 140mm, po obu stronach belki dwuteowej na długości ok. 100cm, przykrywając uszkodzone miejsce.

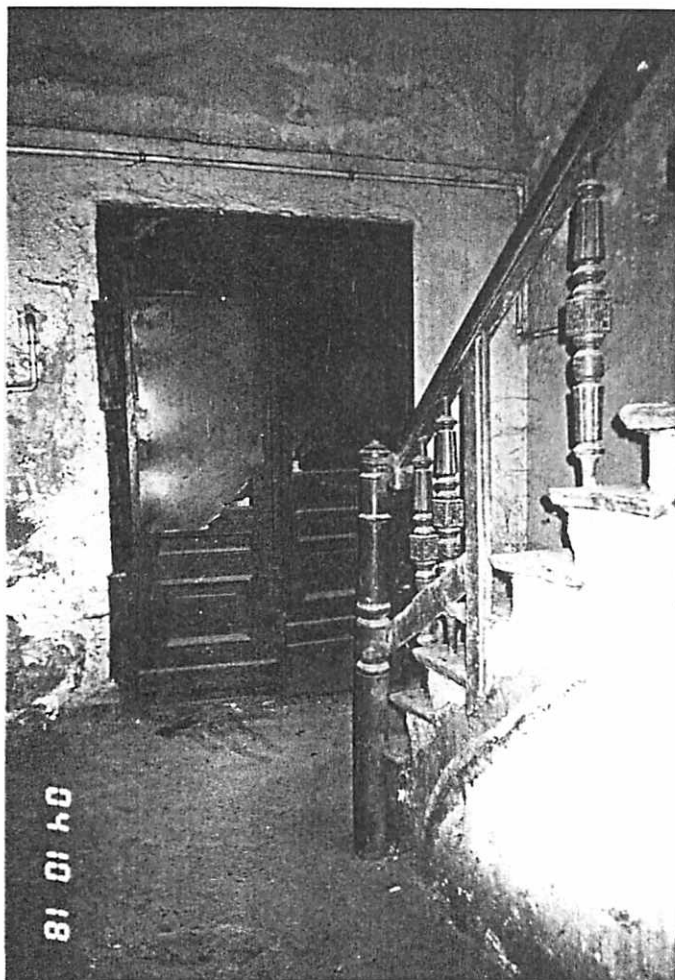
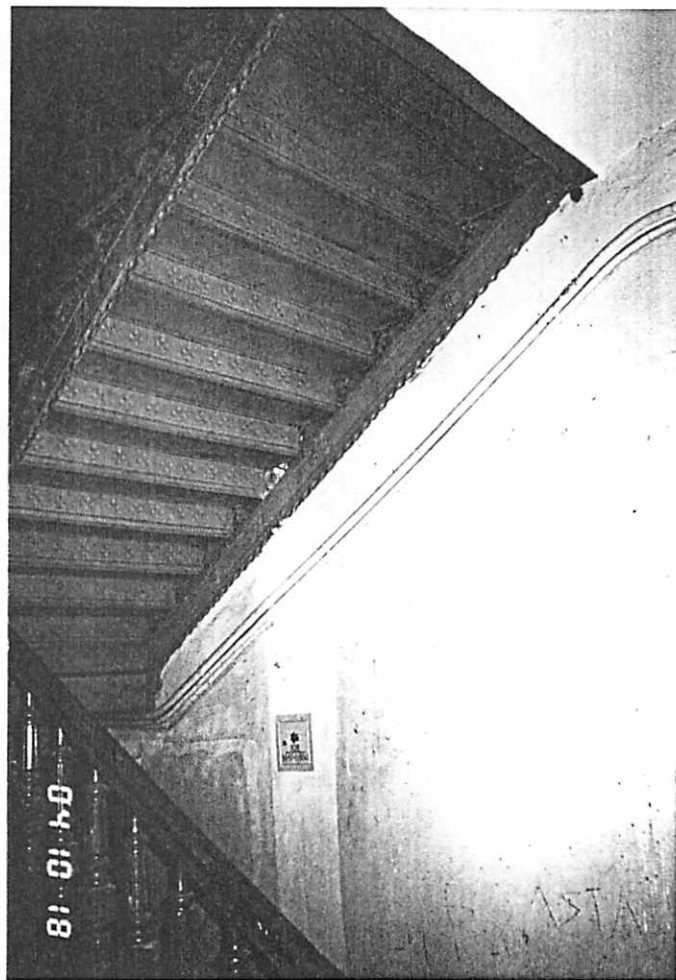
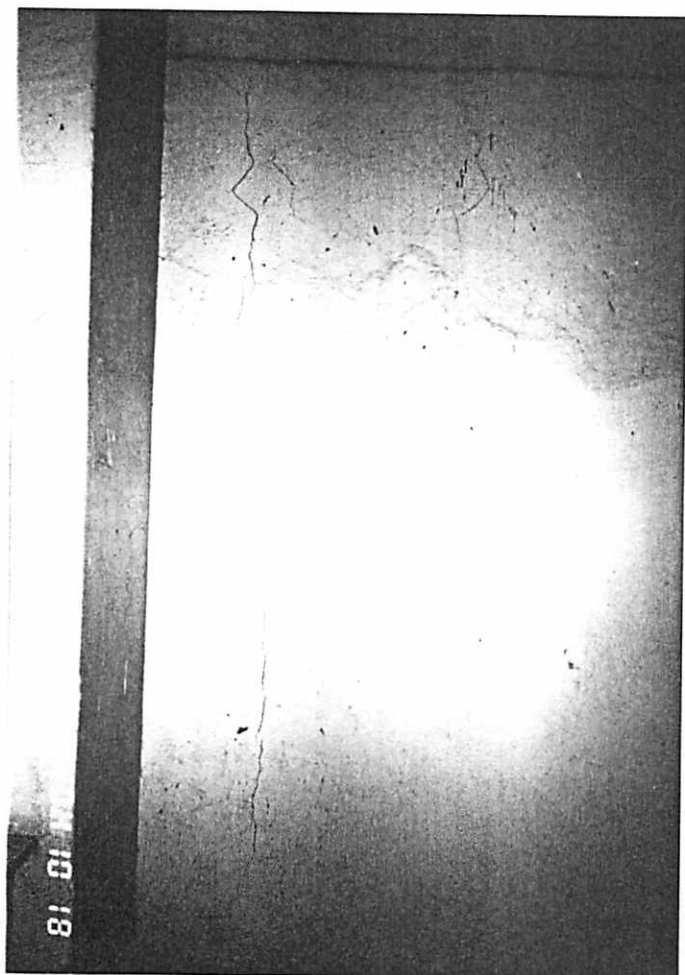
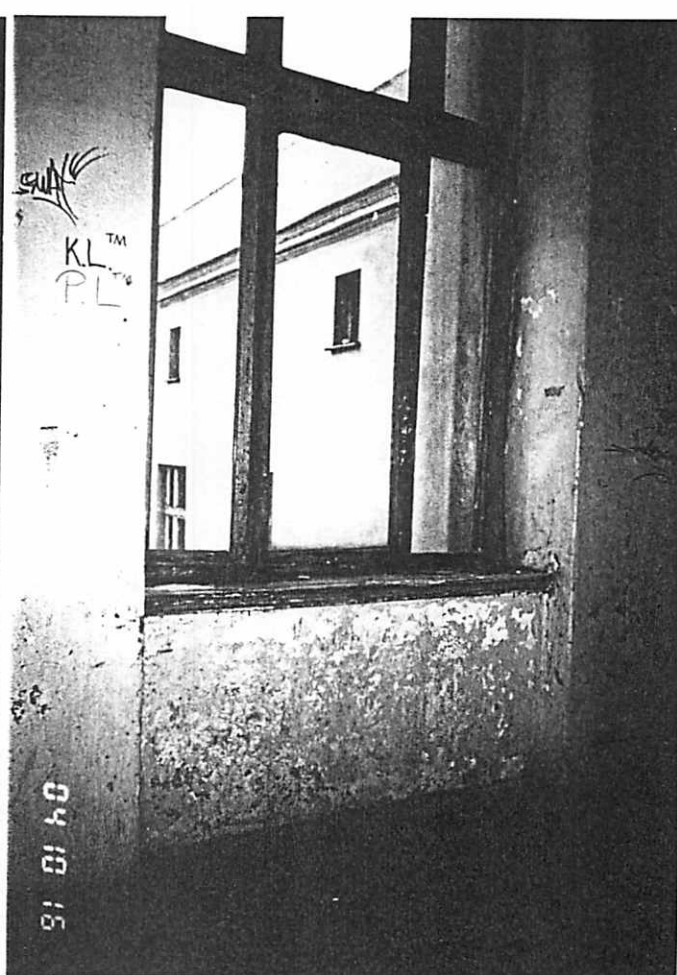
Zdjęcie nr 5

**10. Klatka schodowa .** Biegi schodowe i spoczniki są bardzo starte w związku z tym są zniszczone działaniem mechanicznym i biologicznym , generalnie wyeksploatowane. Są to schody dwubiegowe, wygodne w użytkowaniu . Podesty szczególnie między czwartym a piątym piętrem bardzo mocno zmurszałe zgrzybione. W budynku głównym schody do

Zdjęcia klatki schodowej

6. Bezzwłocznie wykonać wentylację w kuchni w mieszkaniu nr 4.
7. Wymienić drzwi balkonowe w mieszkaniu nr 8.
8. Niezwłocznie wyremontować wszystkie schody z balustradami.

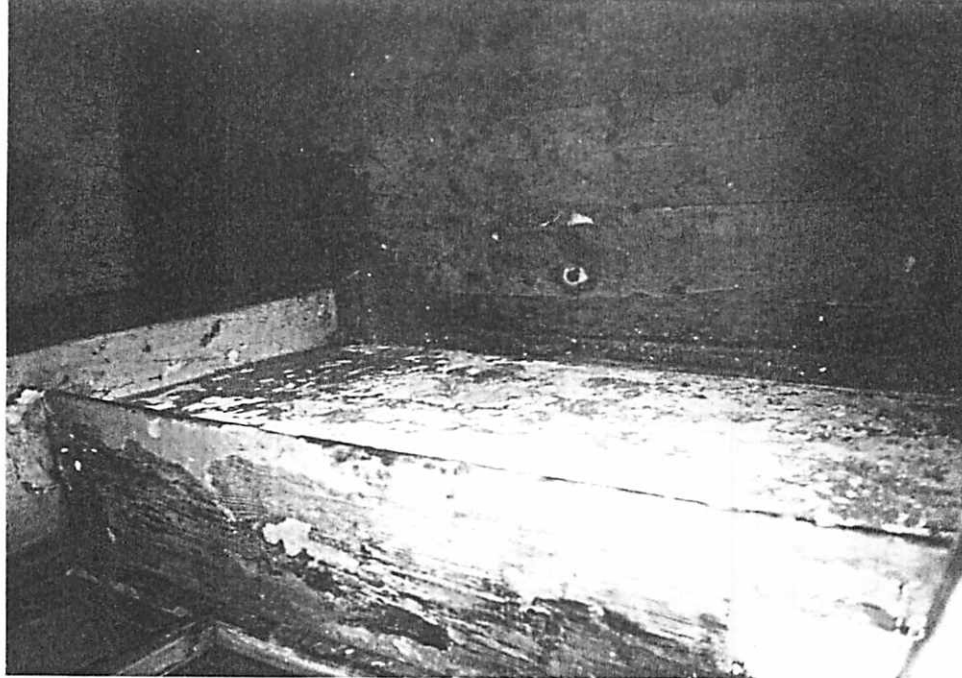
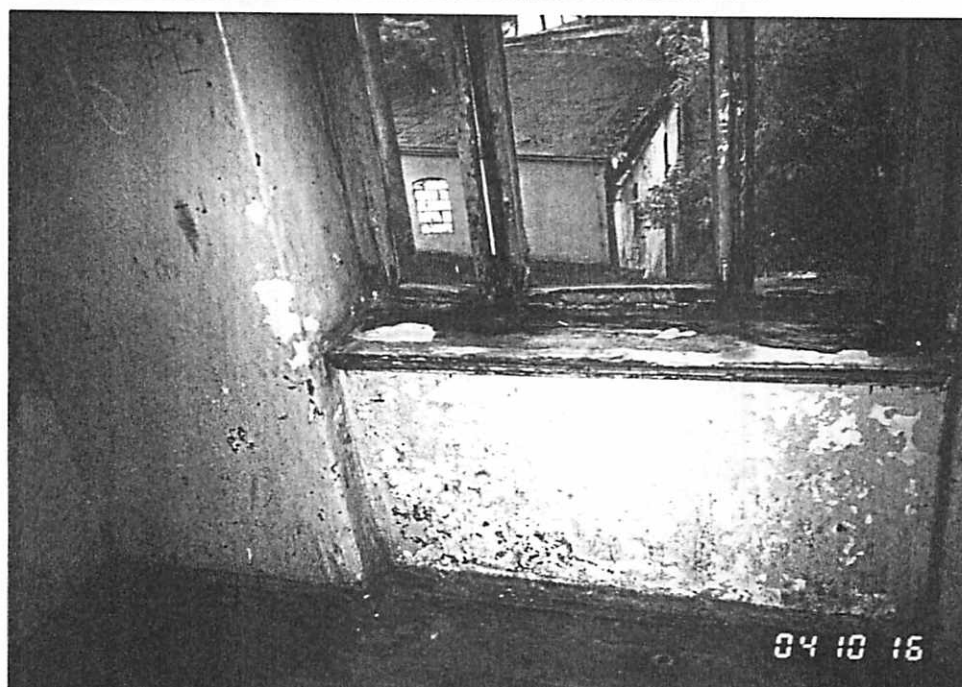
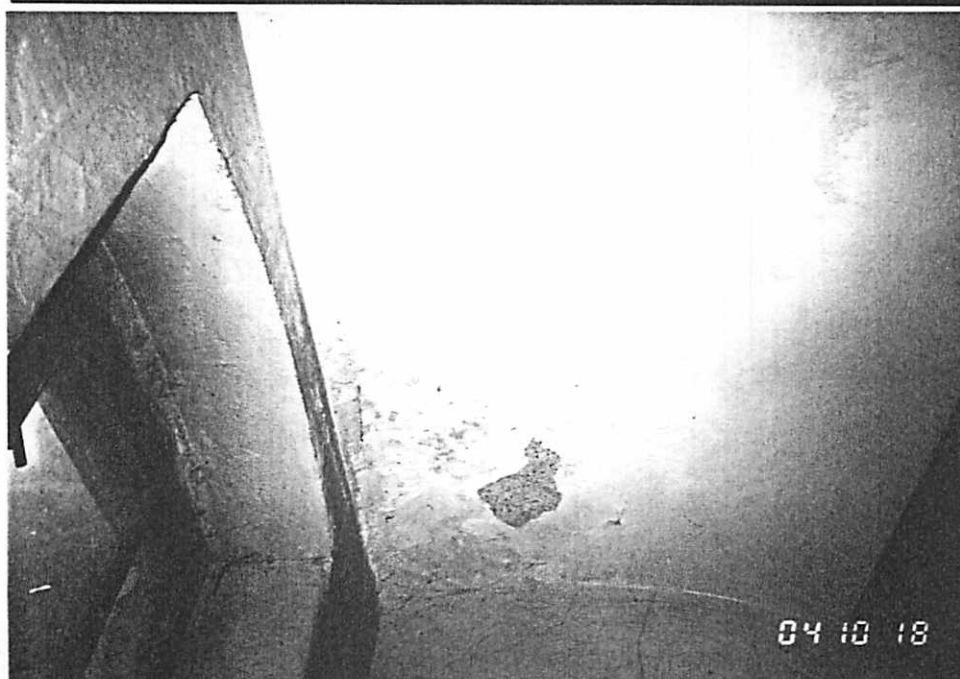
Zdjęcie nr 6

Podesty między III i II klatki schodowej

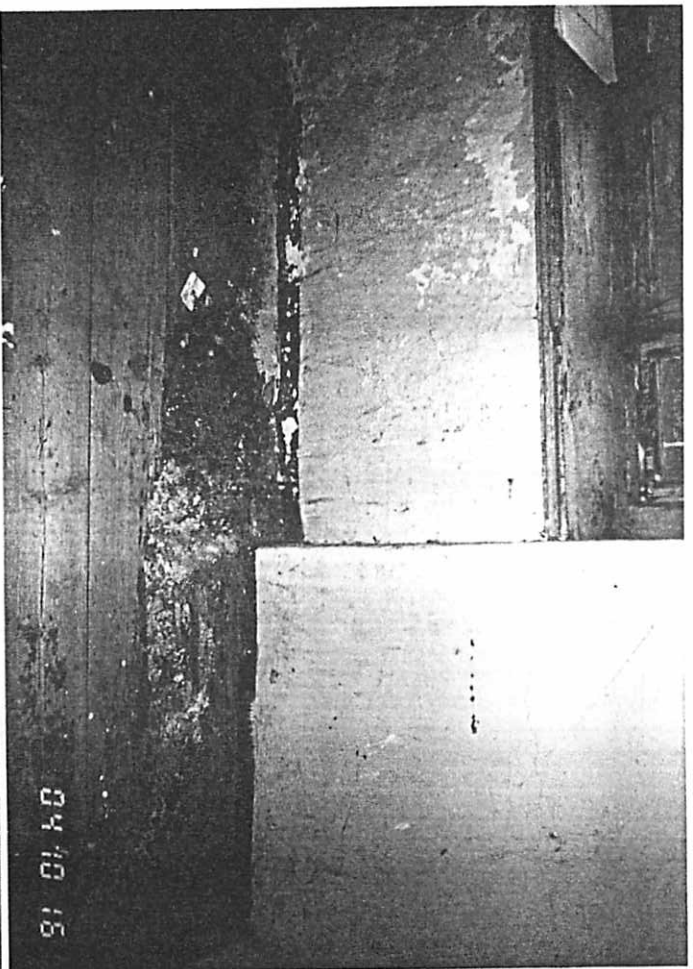
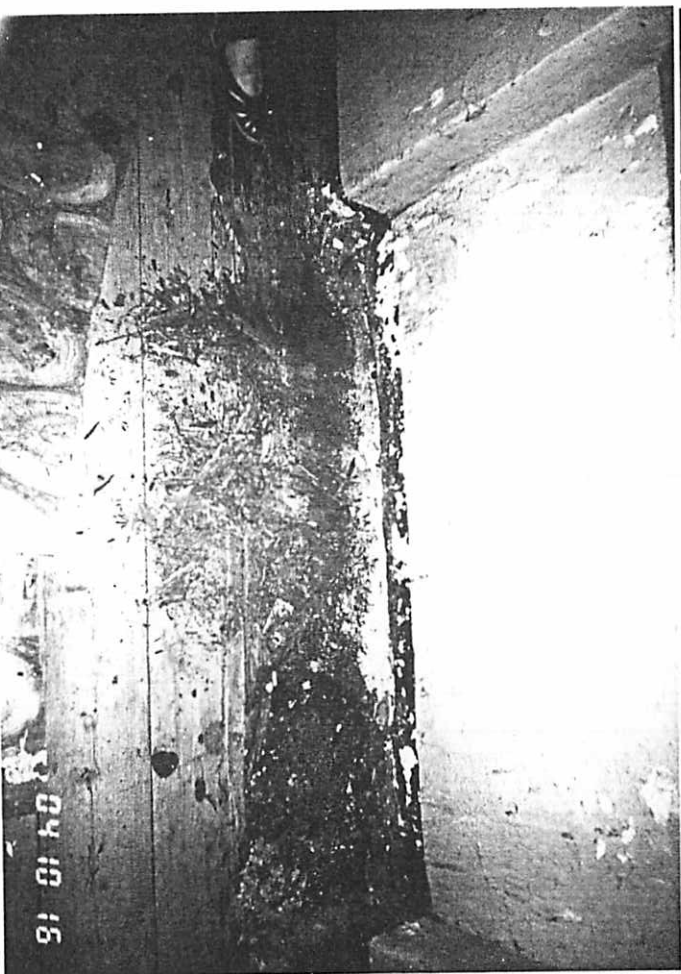
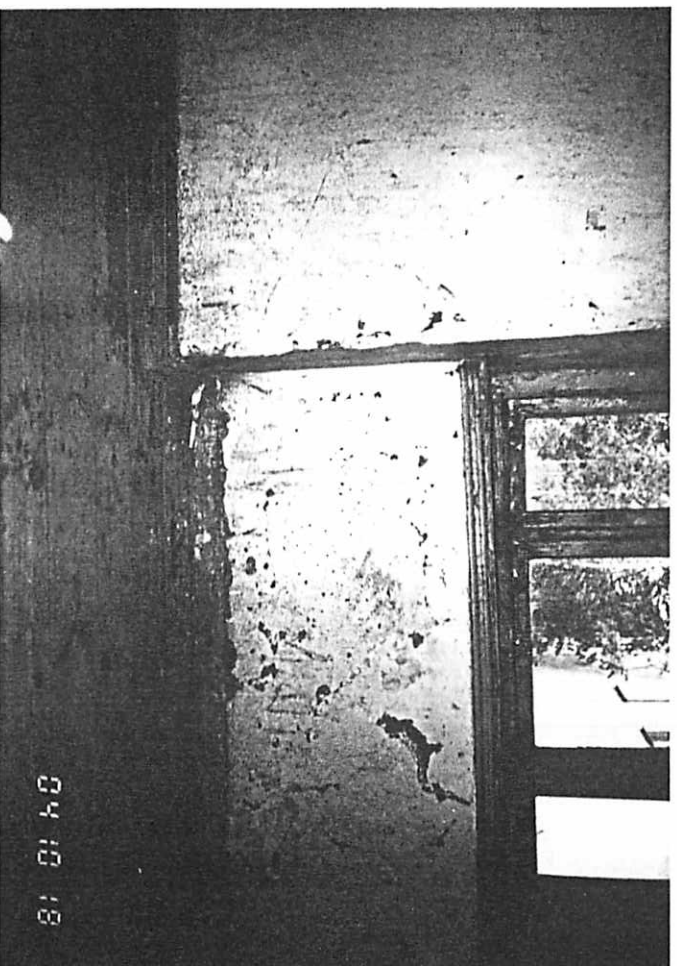
Klatka schodowa podest między III/IVp

Klatka schodowa podest między II / I p

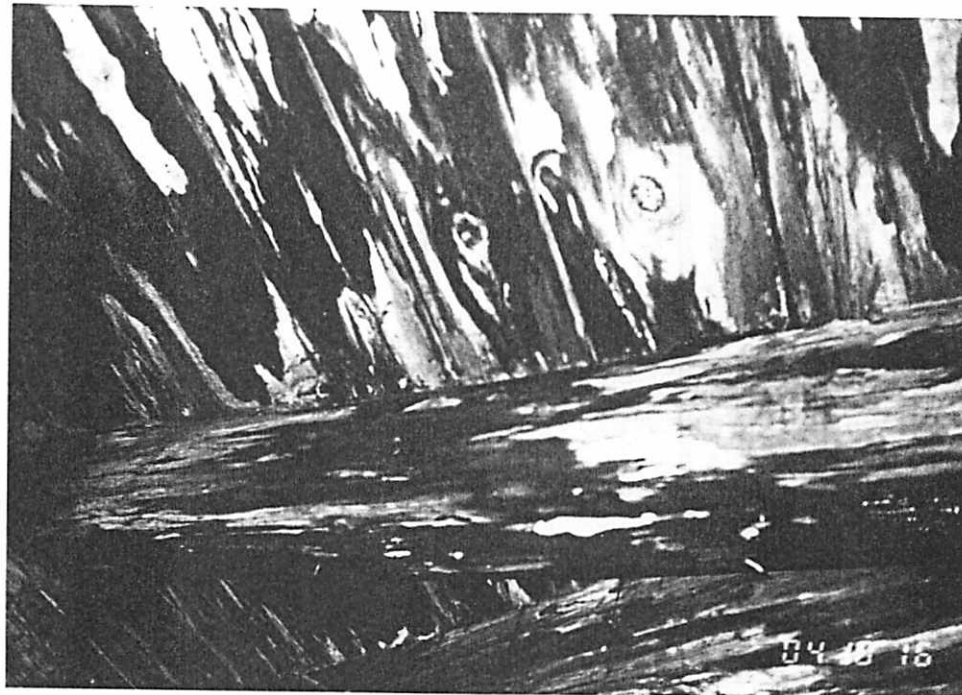
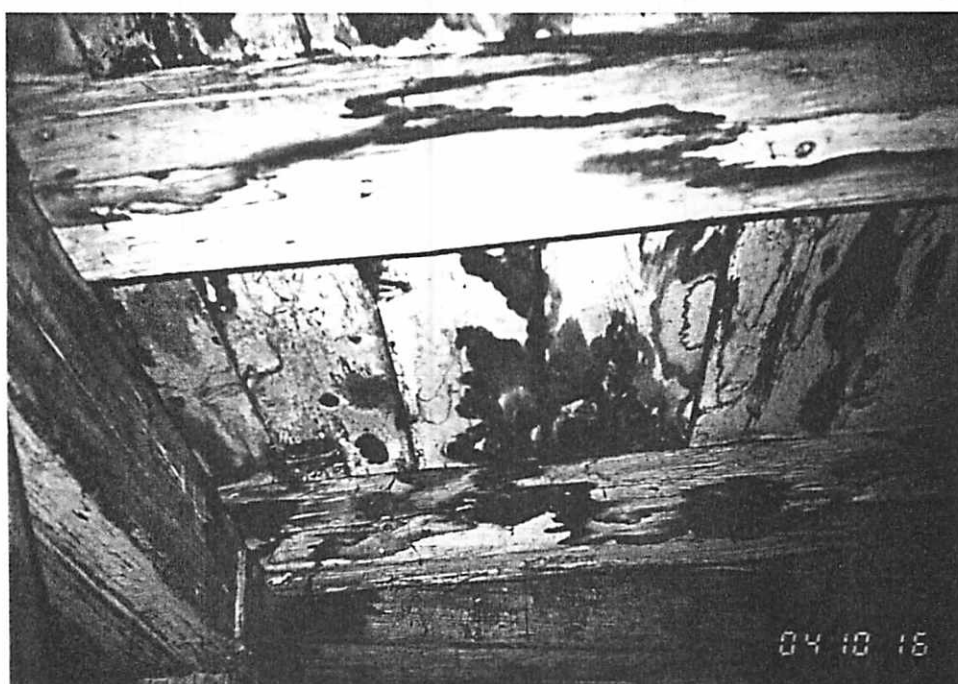
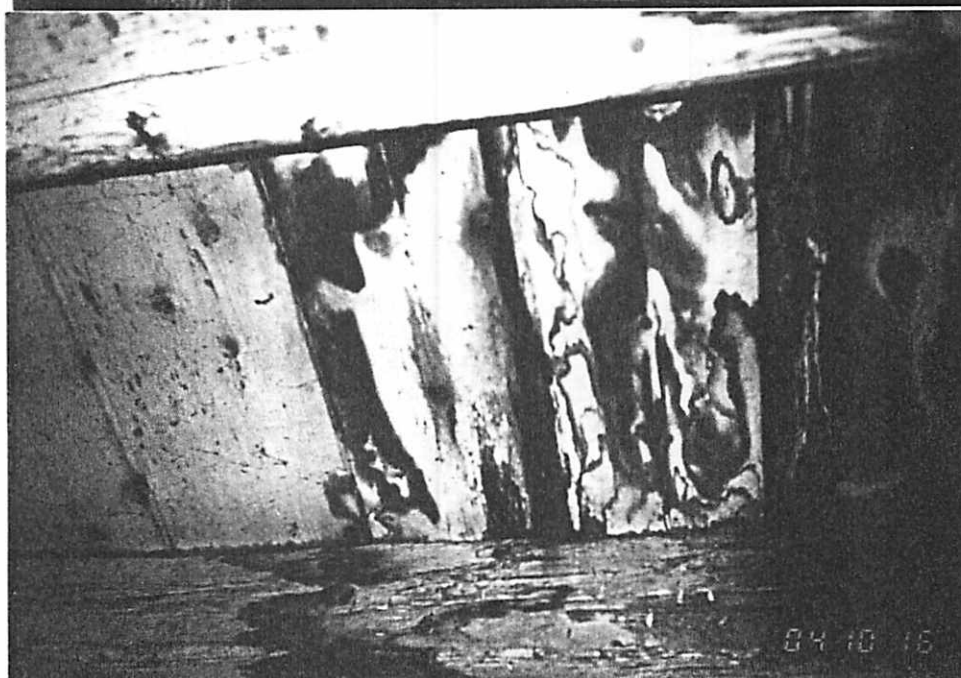
**8. Pokrycie papowe** nieszczelne przecieka , stwierdzono w dniu oględzin . Pokrycie z dachówek ceramicznych nieszczelne widoczne prześwity. Uwidoczniono to szczególnie na zdjęciach nr : 8, 9, 10, 11, 12. Ogólnie stan techniczny pokrycia papowego i z dachówek ceramicznych ocenia się na nie zadawalający .

Zacieki na odeskowaniu i belkach -wiezba dachowa. Zdjęcie nr 10  
 PROJEKTOWANIE w BUDOWNICTWIE  
 inż. Wiesława Mirosław  
 ul. Zgodna 15/26 50-432 Wrocław  
 regon 930748483 NIP 899-001-31-11  
 tel./fax 34-387-74, tel. 342-59-76

2. Wykonać naprawę całego pokrycia papowego oraz uszczelnić pokrycie z dachówki.
3. Oczyszczyć rynny i rury spustowe oraz prawidłowo podłączyć do odpływu.

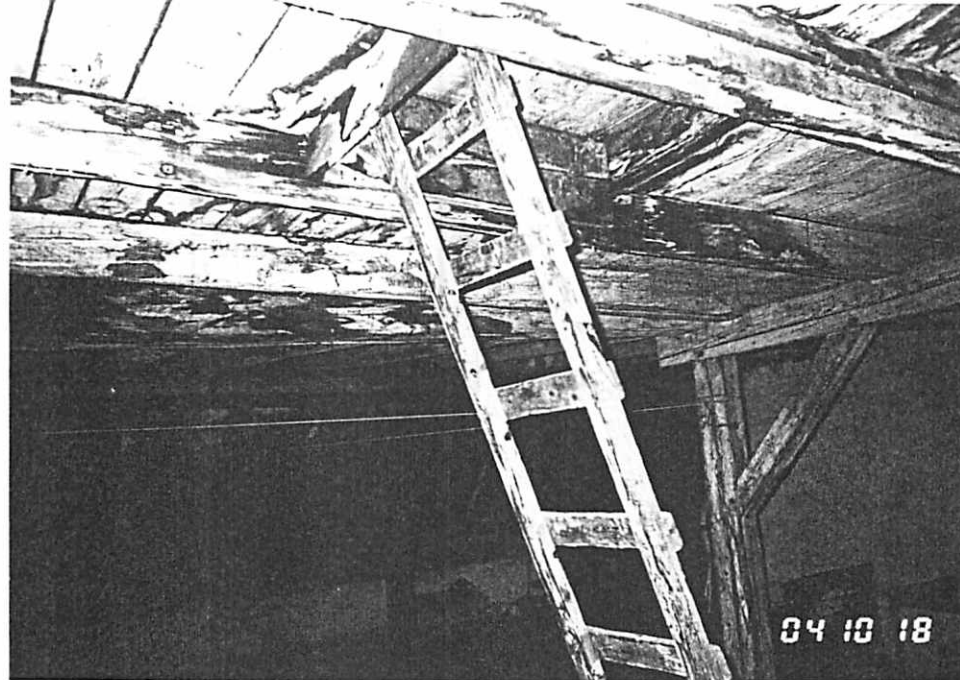
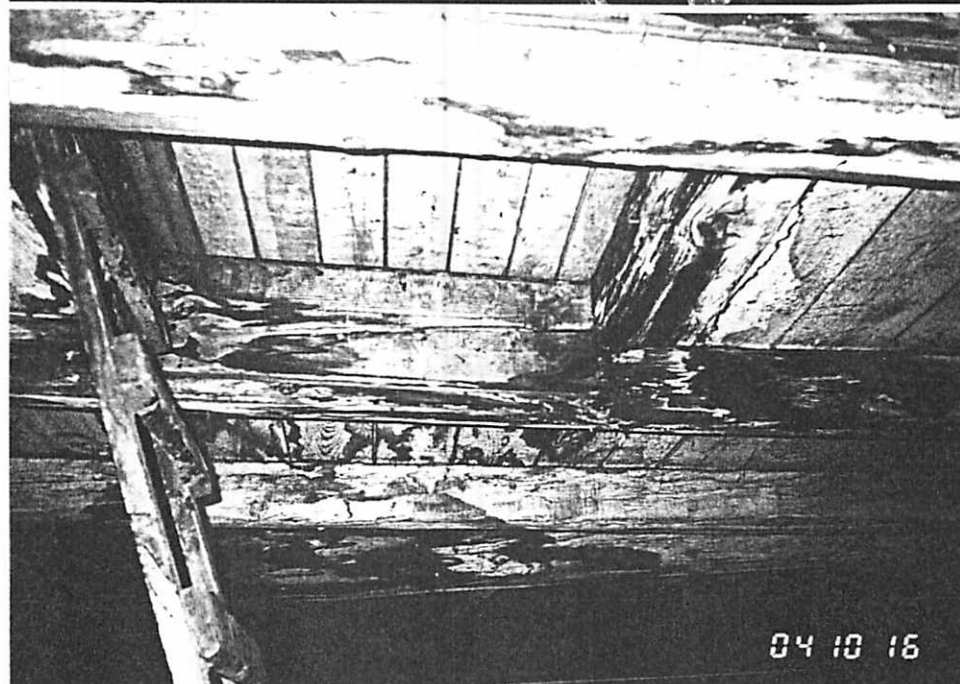
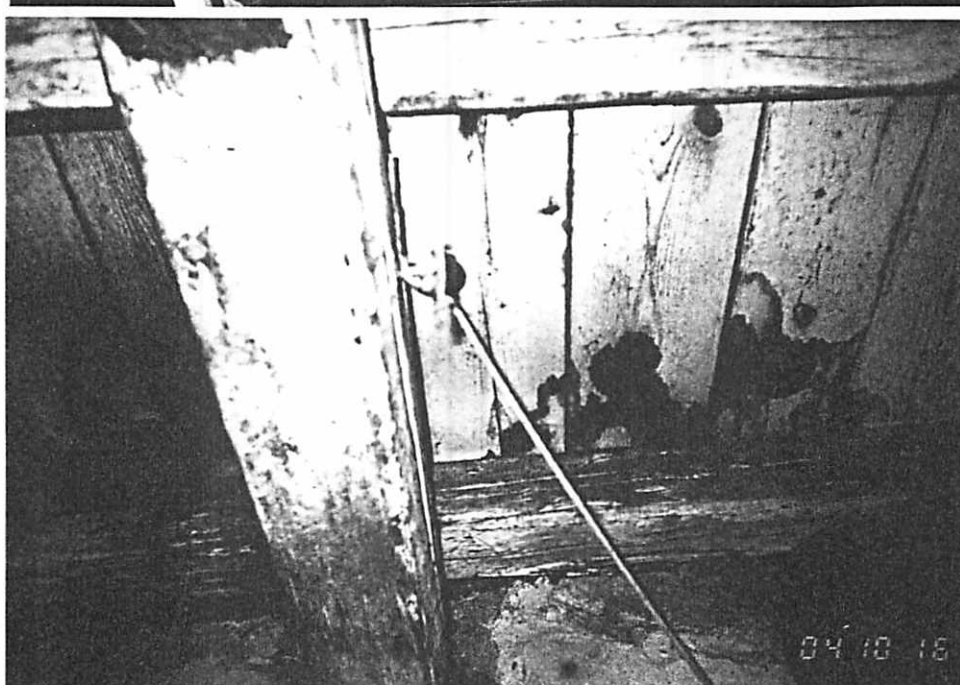
**7. Wieżba dachowa .** Zniszczone pojedyncze elementy wieżby dachowej zostały wymienione ostatnich latach wymienione. Dalszej wymiany wymagają elementy zniszczone działaniem mechanicznym i porażone przez owady, korniki : słupy , belki, miecze , podwaliny. Konstrukcja drewniana wieżby dachowej jest stale zawilgocona opadami deszczu na skutek nieszczelnego pokrycia dachowego. Zniszczone elementy konstrukcji wieżby dachowej uwidoczniono na zdjęciach nr 8, 9, 10, 11.Ogólnie stan techniczny konstrukcji wieżby dachowej ocenia się na dostateczny.

Elementy więzby dachowej - zawilgocone i zmurszałe.

4. Zrekonstruować więźbę dachową przez : wycięcie zmuśniętych elementów i zastąpienie ich nowymi, zabezpieczyć preparatem grzybobójczym i przeciwpożarowym.

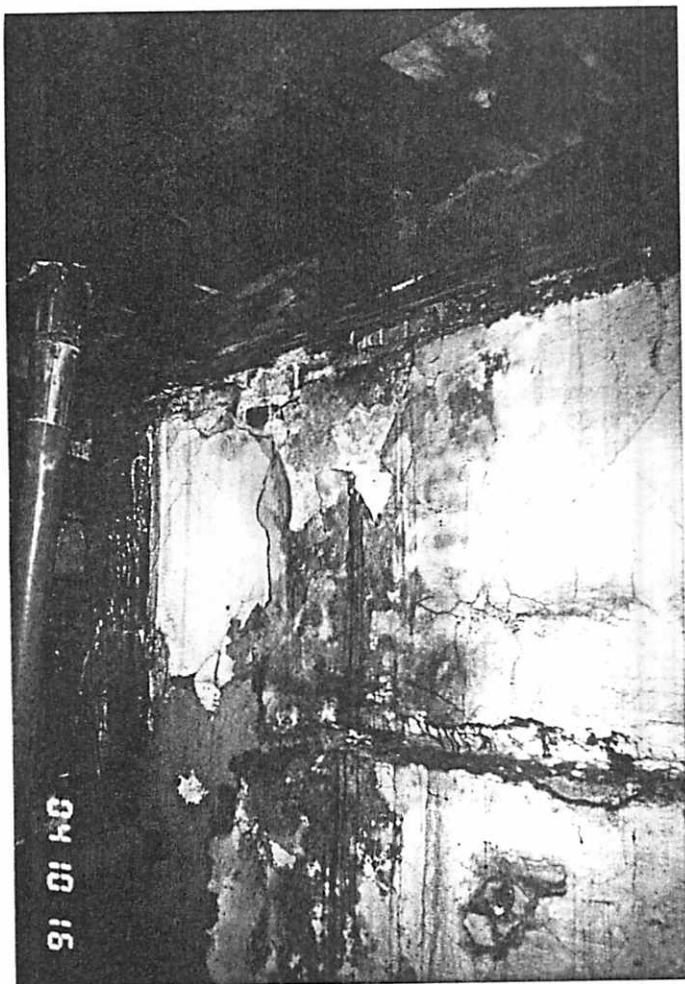
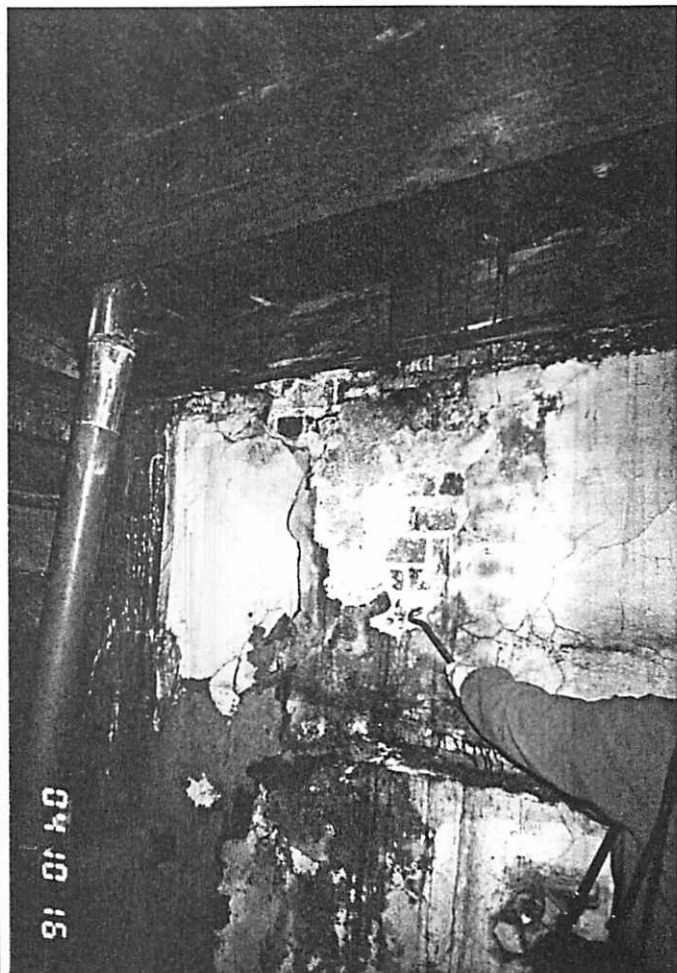
Zawilgocone kominy na strychu -odparzony tynk

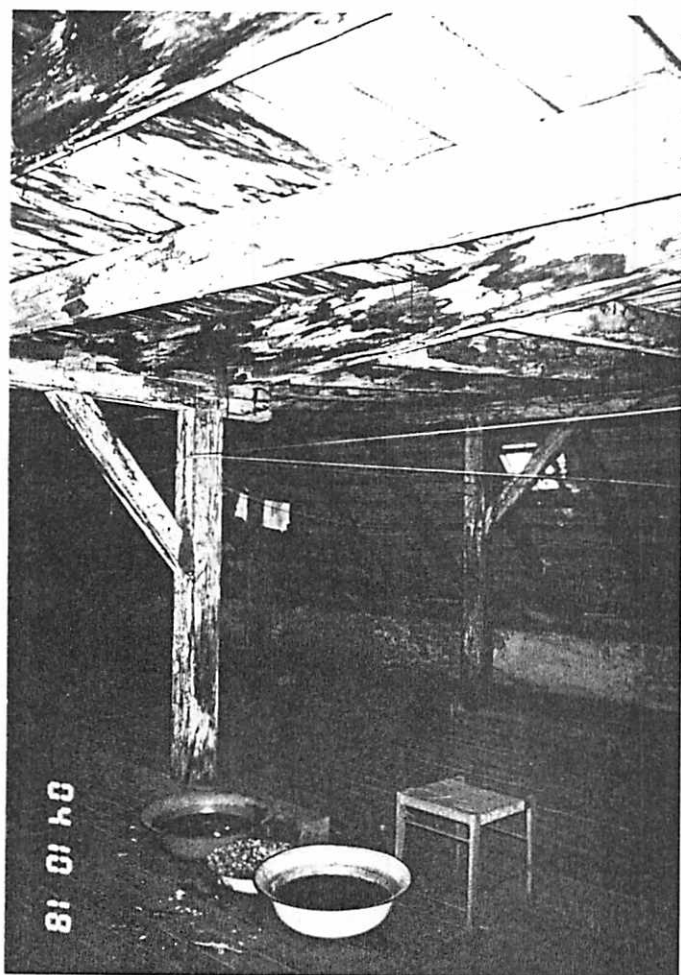
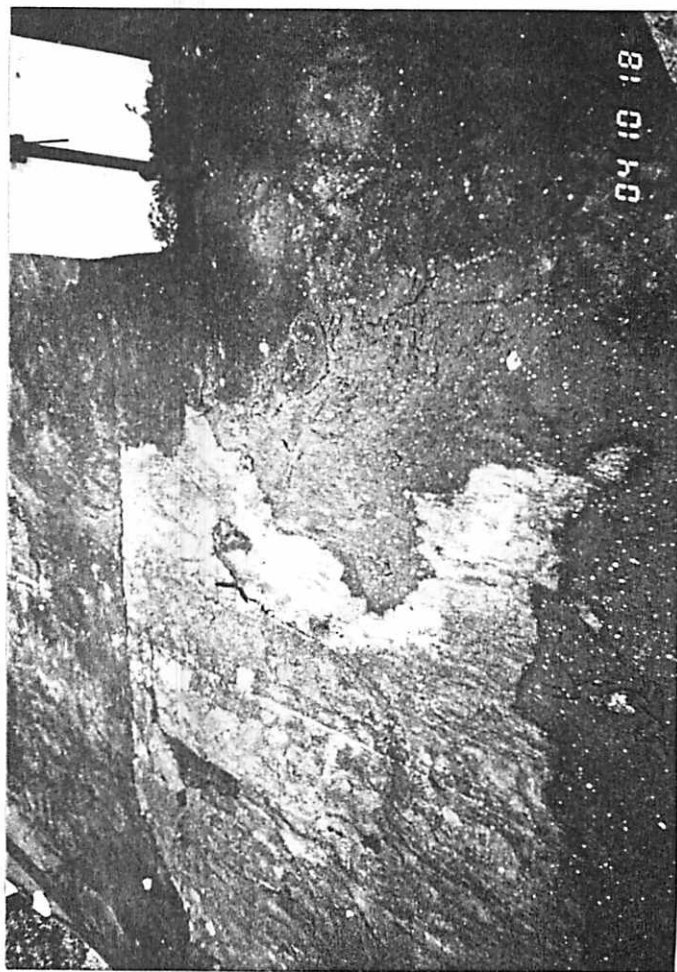
Uszkodzone elementy więzby Dachowej

Zacieki na posadzce strych.
