TEMAT : Ekspertyza stanu technicznego budynku .

OBIEKT : Budynek mieszkalny wielorodzinny.

ADRES : ul. Wyspa Słodowa 7 we Wrocławiu

# **EKSPERYZA O STANIE TECHNICZNYM BUDYNKU przy ul. Wyspa Słodowa 7 we Wrocławiu .**

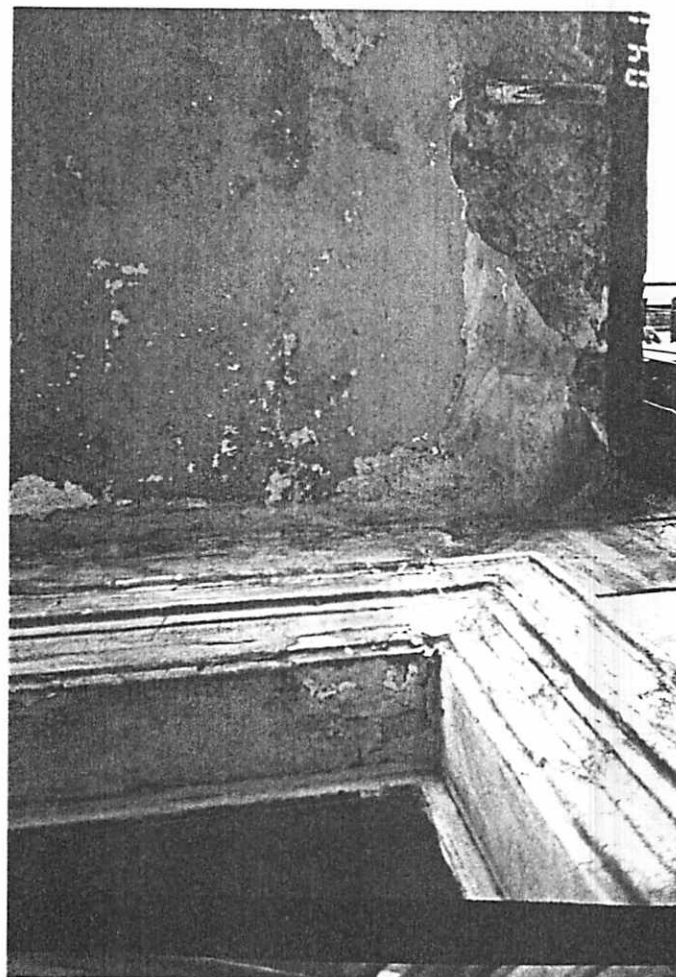
Zdjęcie nr 13

**11. Balkony .** Z wszystkich płyt balkonowych od spodu odparzony jest tynk. Nośne belki stalowe powierzchniowo skorodowane. Posadzka cementowa wadliwie wyprofilowana , powoduje zawilgocenie ścian w mieszkaniach. Rury odprowadzające wodę z balkonów nie są drożne. Stan techniczny balkonów ocenia się na nie zadowalający.

Płyta balkonu B5 od spodu

5. Niezwłocznie zrekonstruować wszystkie balkony, roboty wykonać wg opracowanego i zatwierdzonego projektu budowlanego. Przed wykonaniem (realizacją robót) nowej płyty balkonowej żelbetowej, sprawdzić dokładnie stan techniczny belek stalowych, ze szczególnym uwzględnieniem stref przypodporowych ( zamocowanie w murze budynku ). W przypadku stwierdzenia zmian struktury belek, należy wykonać ich wzmocnienie, poprzez dospawanie nakładek stalowych do środka belek. Ewentualnie wzmocnienie wykonać należy z płaskownika stalowego 6 x 140mm, po obu stronach belki dwuteowej na długości ok. 100cm, przykrywając uszkodzone miejsce.

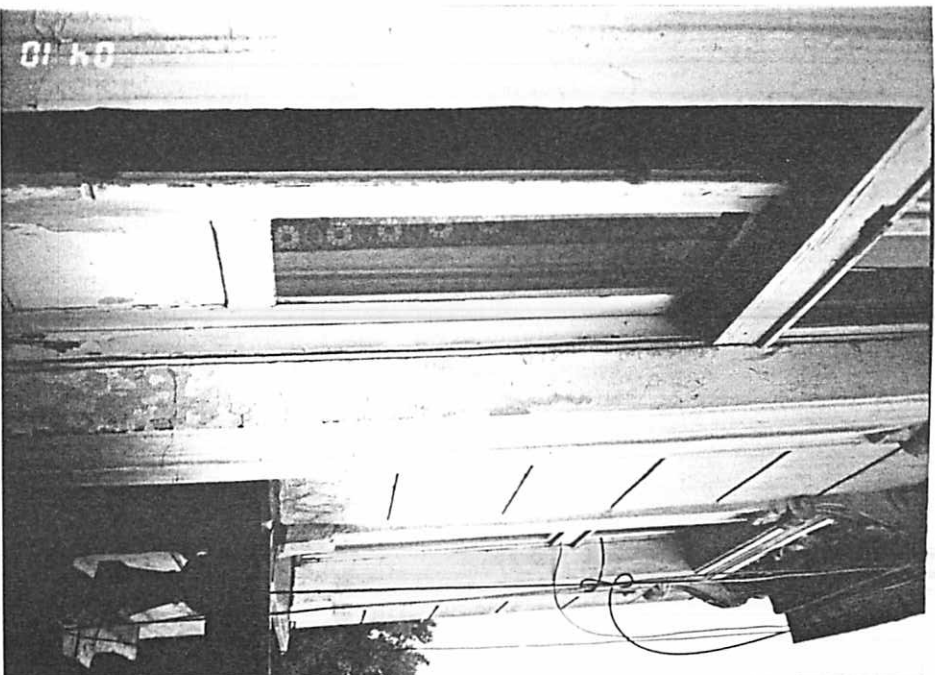
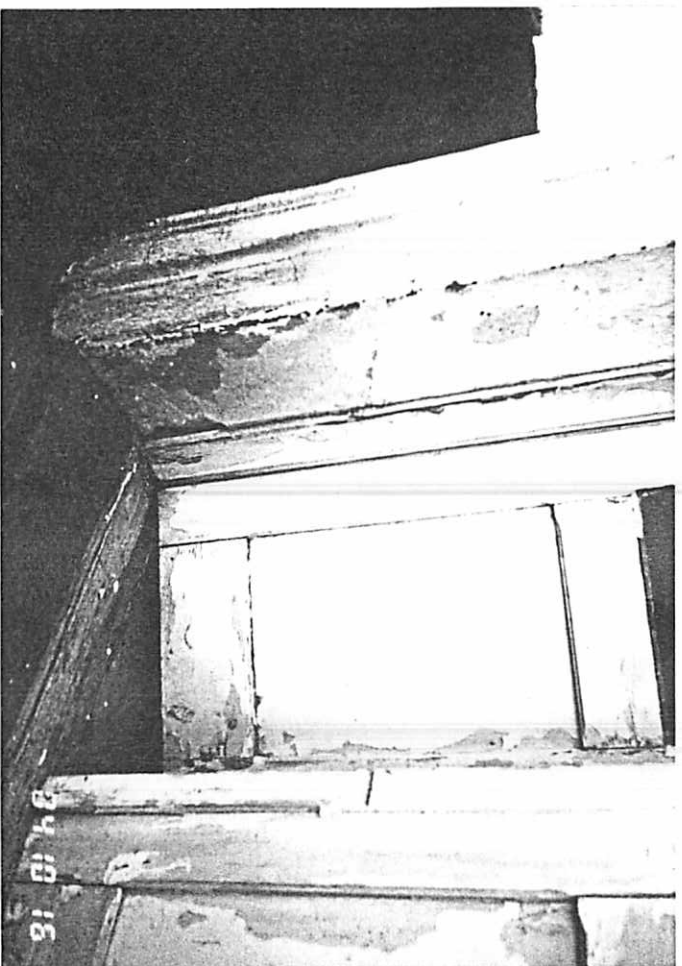
Zdjęcie nr 14

| - Uszkodzone drzwi w mieszkaniu nr.8. | - zdjęcie nr 14. |

Drzwi balkonowe w mieszkaniu nr 8

6. Bezzwłocznie wykonać wentylację w kuchni w mieszkaniu nr 4.
7. Wymienić drzwi balkonowe w mieszkaniu nr 8.
8. Niezwłocznie wyremontować wszystkie schody z balustradami.

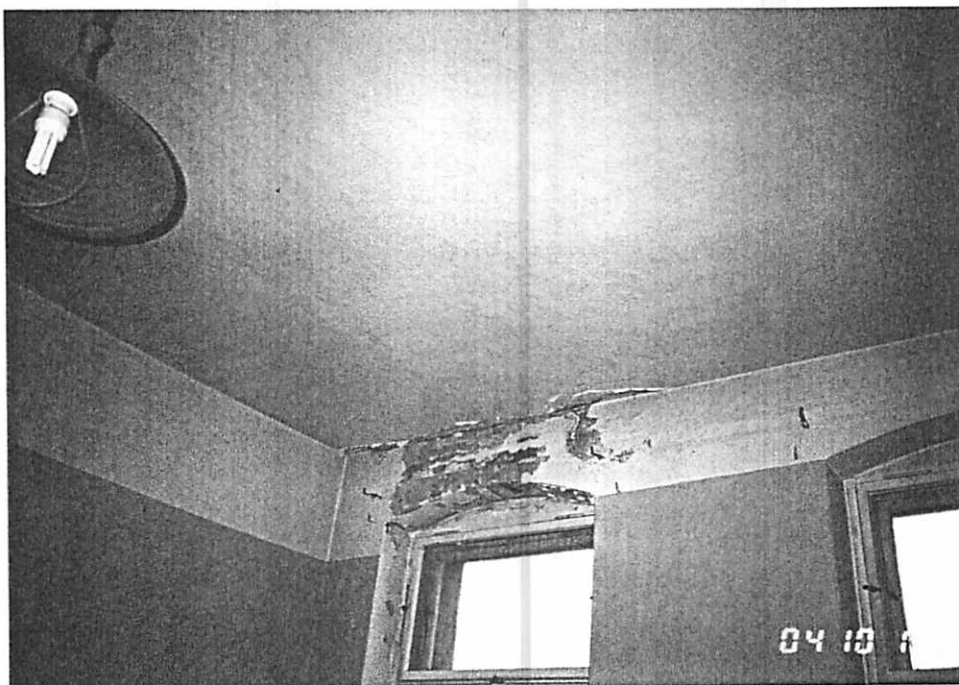
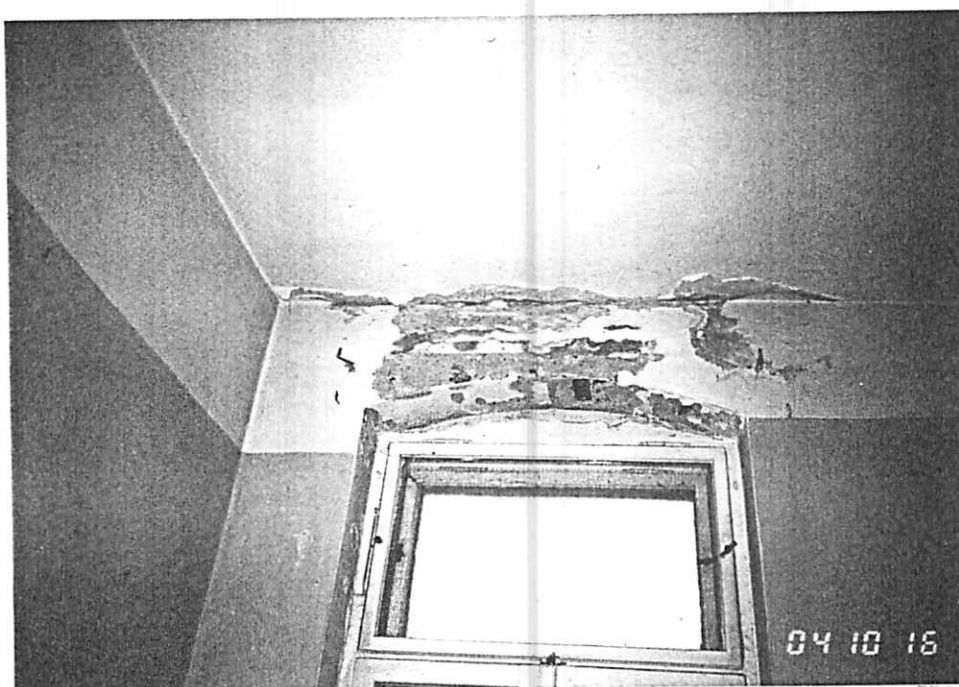
Zdjęcie nr 15.

nr 7 w pokoju P4 odpadł tynk z nadproża okiennego ,widoczne na zdjęciu nr 15. Ściany konstrukcyjne są w stosunkowo dobrym stanie technicznym i są wystarczające mocne , żeby przenieść obciążenia dotychczasowe wynikłe z wymiany stropów drewnianych na masywne. Ogólnie stan techniczny ścian nośnych podłużnych i poprzecznych zewnętrznych i wewnętrznych ocenia się jako dobry. W stanie zupełnie wadliwym jest komin ceglany na strychu , od lat zalewany na skutek nieszczelnego pokrycia dachowego , cegła w murze kominowym jest bardzo mocno zlasowana ,kruszy się przy lekkim stuknięciu , uwidoczniono mur kominowy na zdjęciu nr 12. Ogólnie stan techniczny murów kominowych jako niezadawalający.

Nadproże w mieszkaniu nr 7 w pokoju P3
