# PROTOKÓŁ OKRESOWEJ KONTROLI STANU TECHNICZNEJ SPRAWNOŚCI OBIEKTU BUDOWLANEGO

**Adres obiektu:** ul. Wyspa Słodowa 7, Wrocław

**Data wykonania :** 6.09.2012 r.

# **PROTOKÓŁ NR 43/ 2012 r.**

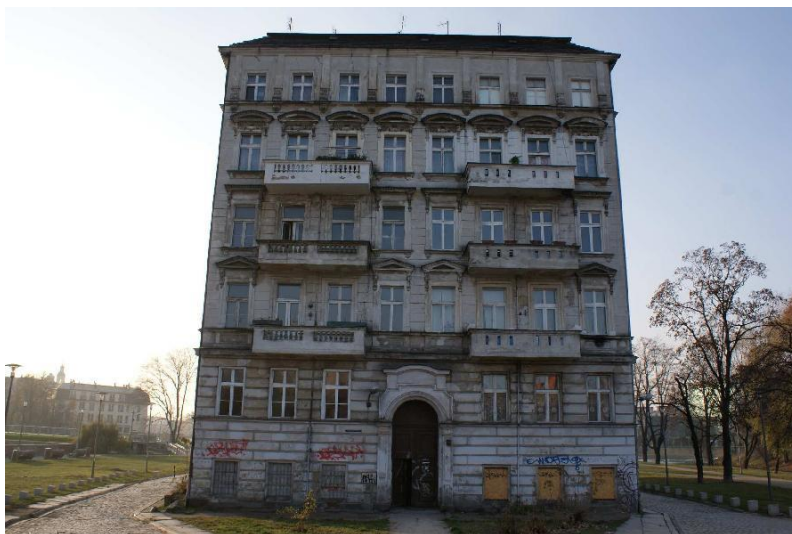
- elewacja frontowa

| 6 | Elewacja budynku | <i>cementowo-wapienna</i> | <i>średni</i> | <i>graffiti, zabrudzenia, zawilgocenia, pęknięcia, rysy, ubytki tynku</i> | <i>naprawa</i> |

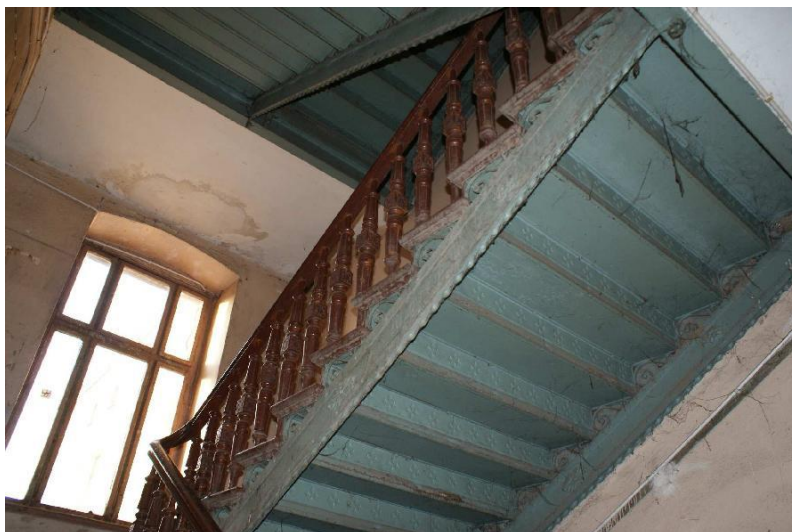
- klatka schodowa

| 21 | Inne: | <i>klatka schodowa</i> | <i>zły</i> | <i>remont</i> | |

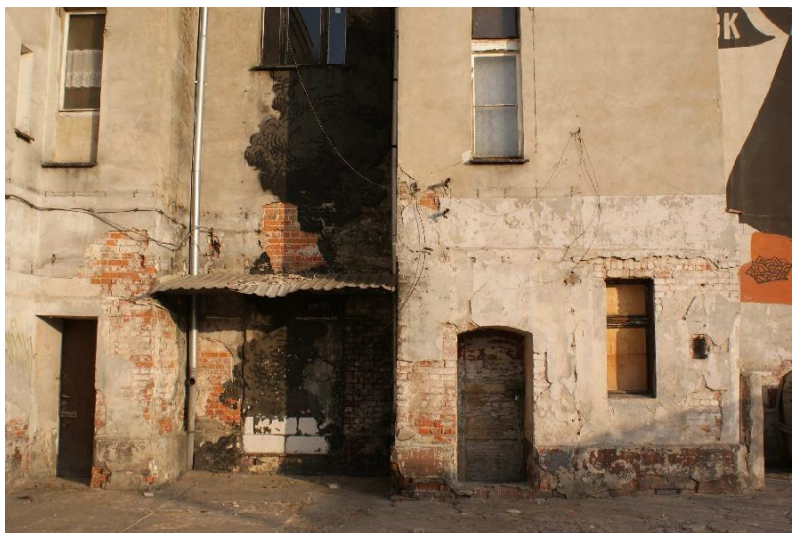
- fotografia usterek z opisem lokalizacji

Odspojenie tynku na ścianie elewacyjnej, ubytki materiału, zawilgocenie, zagrzybienie, zniszczenie stolarki okiennej i drzwiowej

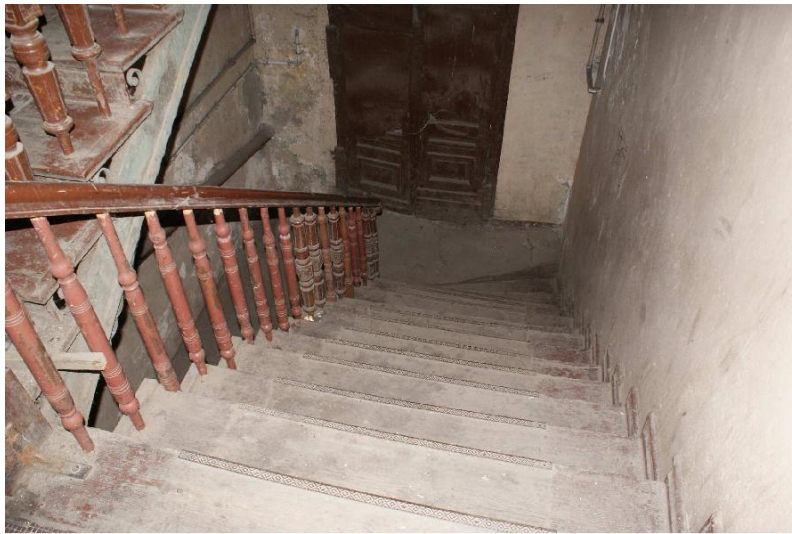
- fotografia usterek z opisem lokalizacji

Odspojenie powłoki malarskiej, zużycie stolarki schodowej
