# **PROTOKÓŁ NR 112 / 2013r.**

## **OKRESOWEJ KONTROLI POLEGAJĄCEJ NA SPRAWDZENIU STANU TECHNICZNEGO ELEMENTÓW BUDYNKU, BUDOWLI I INSTALACJI NARAŻONYCH NA SZKODLIWE WPLYWY ATMOSFERYCZNE I NISZCZĄCE DZIAŁANIA CZYNNIKÓW WYSTĘPUJĄCYCH PODCZAS UŻYTKOWANIA OBIEKTU**

| Nazwa jednostki przeprowadzającej kontrolę: | | Zarząd Zasobu Komunalnego ul. Św. Elżbiety 3, 50-111 Wrocław | | | |
|---|---|---|---|---|---|
| <b>Adres obiektu</b><br><b>BUDYNEK:</b> mieszkalny wielorodzinny      ul/pl. Wyspa Słodowa      Nr 7      we WROCŁAWIU<br><small>(nazwa obiektu budowlanego)</small> <small>(nazwa ulicy i numer)</small> | | | | | |
| <b>Data kontroli:</b> 18.05.2013<br><small>(dz. m-c, rok.)</small> | | | | | |

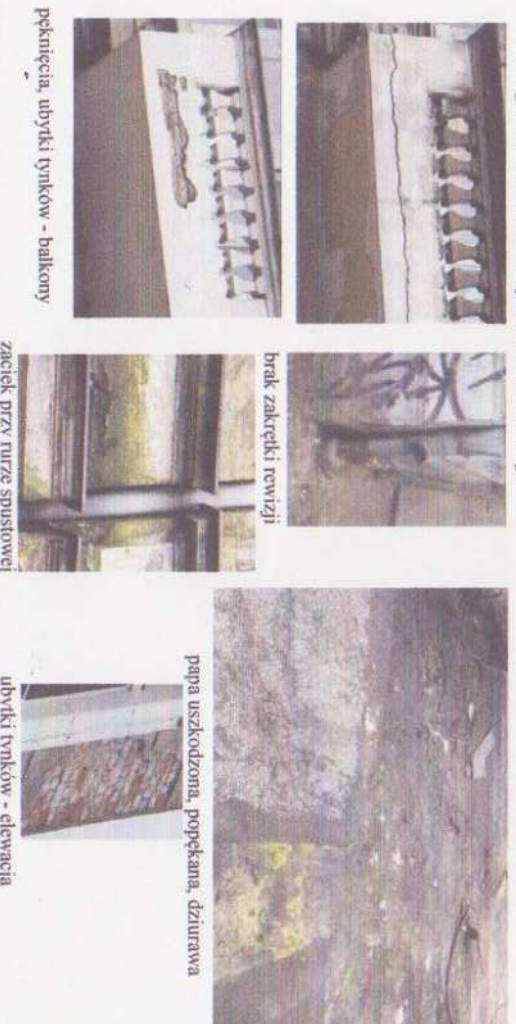
- fotografia usterek z opisem lokalizacji

pęknięcia, ubytki tynków - balkony

brak zakrętki rewizji

zacieki przy turze spustowej

papa uszkodzona, popękana, dziurawa

ubytki tynków - elewacja

popękania papy, mech
