Nr projektu	Bob/15/33
Obiekt	Kamienica wraz z oficyną
Adres obiektu	ul. Wyspa Słodowa 7, 50-266 Wrocław
Adres geodezyjny	działka nr 12, AM 26, Obręb Plac Grunwaldzki
Stadium	EKSPERTYZA TECHNICZNA
Zleceniodawca	Zarząd Inwestycji Miejskich Ul. Januszowicka 15 A, 53-135 Wrocław

**Ekspertyza stanu technicznego budynku
przy ul. Wyspa Słodowa 7 i 7a**

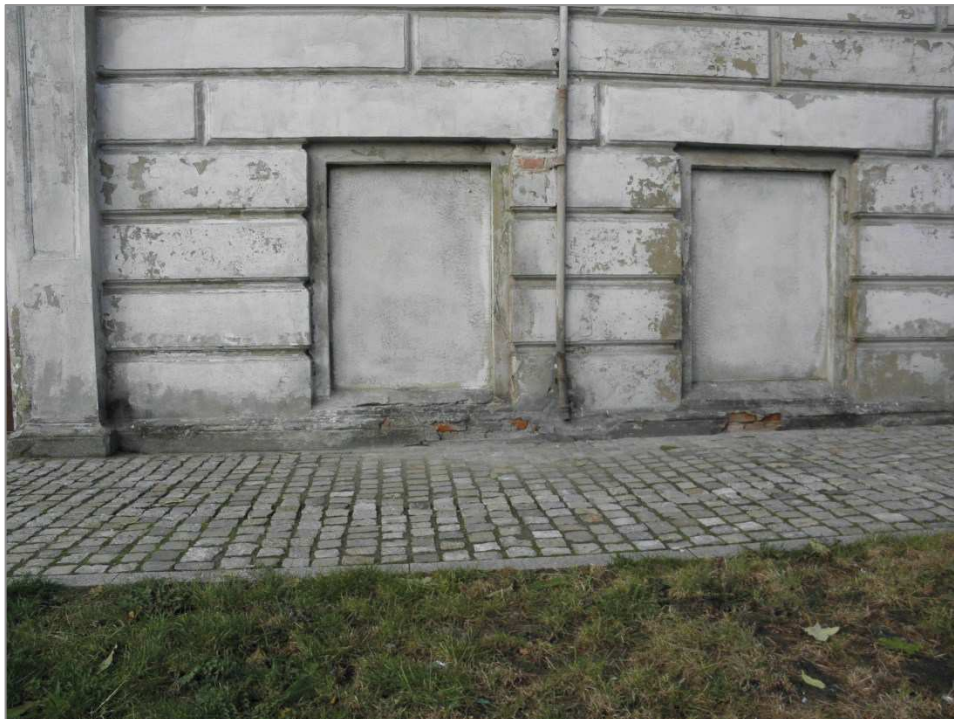
Fot. 10 Korozja tynków w okolicy przyziemia

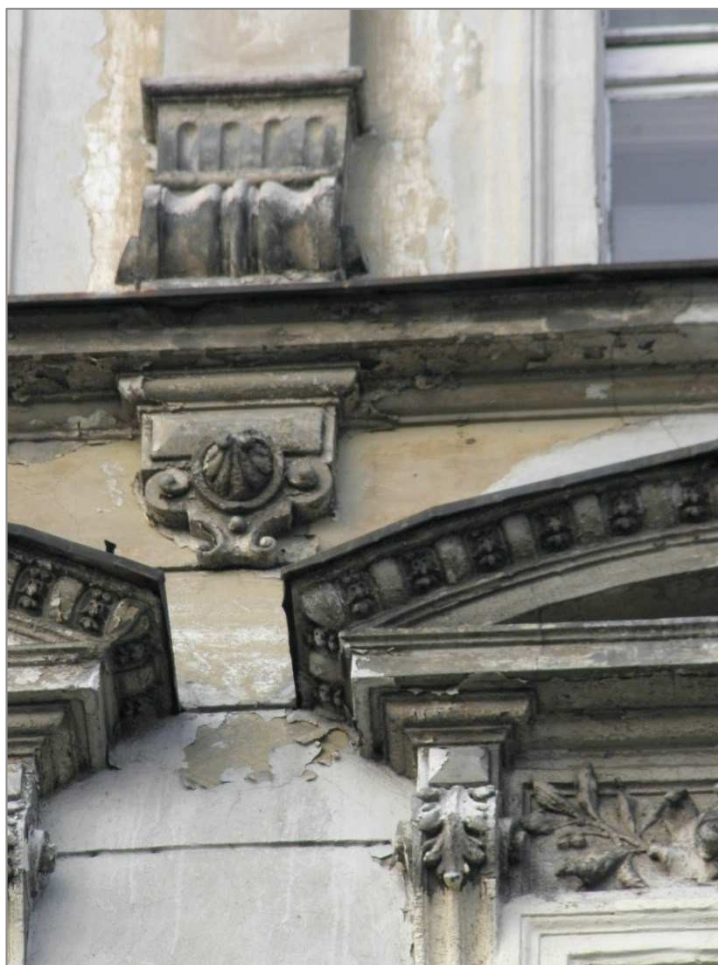
Fot. 11 Korozja tynków w strefie międzyokiennej. Zacieki. Łuszcząca się powłoka malarska

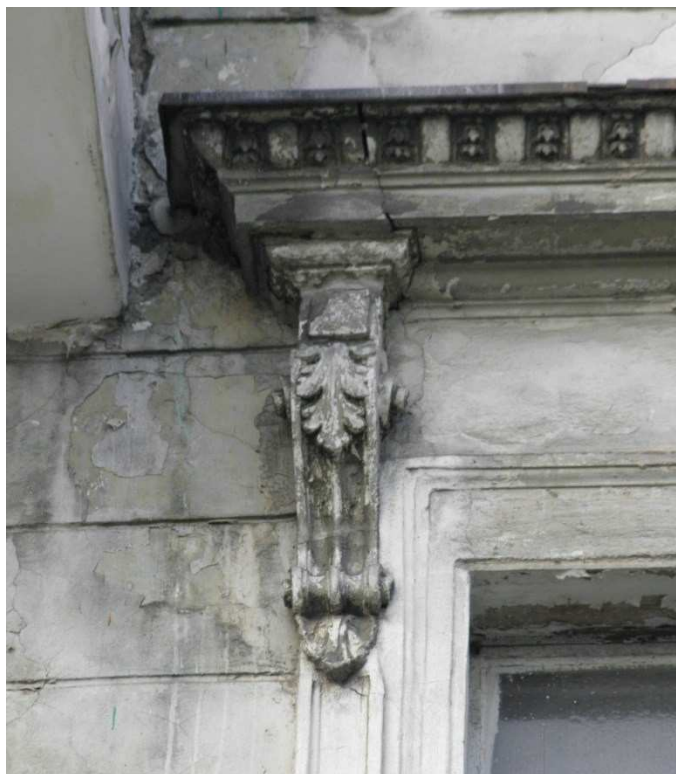
Fot. 12 Zacieki i korozja tynku przy styku z balkonem. Zarysowanie gzymsu nad konsolą. Łuszcząca się powłoka malarska

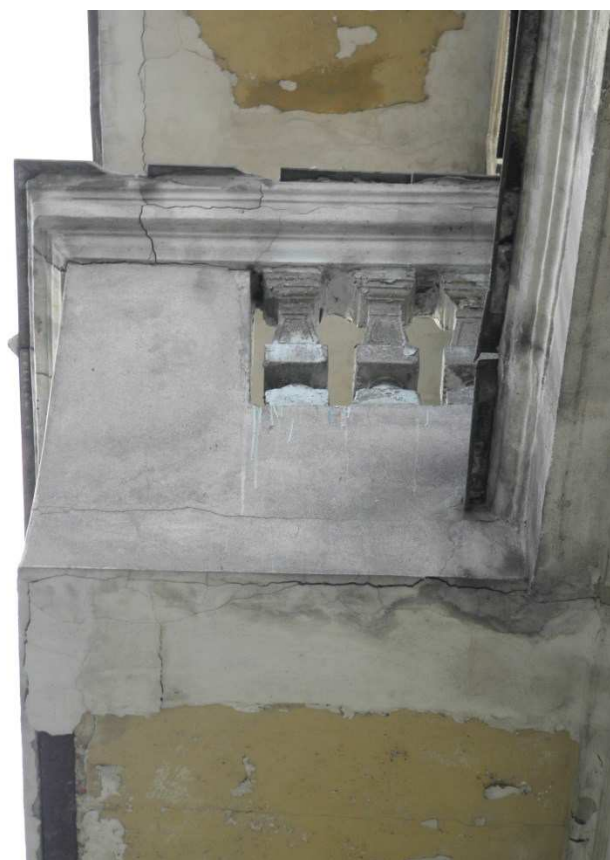
Fot. 13 Odspojenie się tynków. Zarysowania i spękania tynków i gzymsów. Zacieki spowodowane złym stanem technicznym obróbek blacharskich

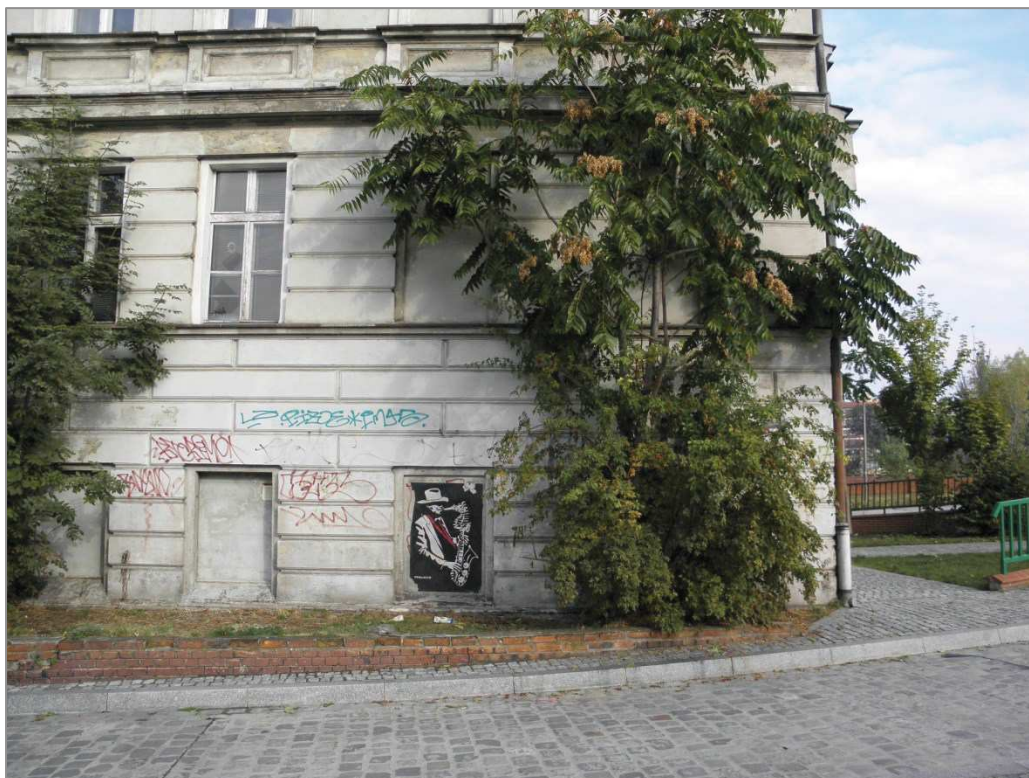
**Fot. 15 Elewacja południowa; lokalna przygruntowa korozja tynków;
drzewa rosnące zbyt blisko budynku do usunięcia**

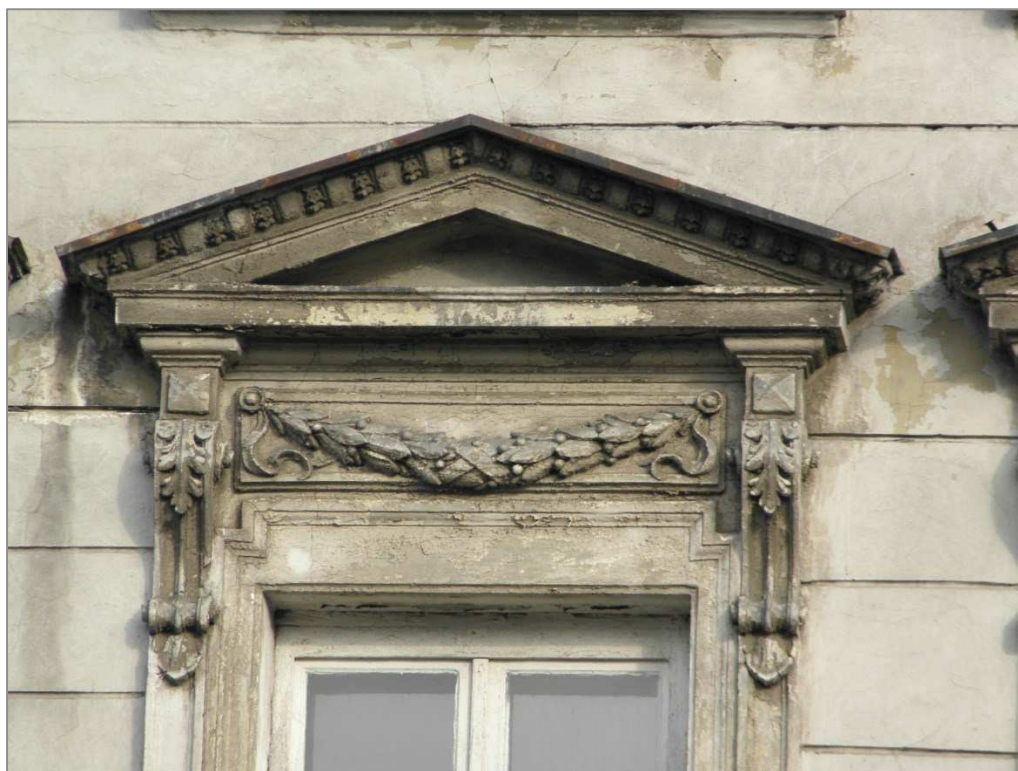
**Fot. 16 Detal elewacji. Niewielkie zacieki między oknami. Łuszcząca się powłoka malarska.
Niewielkie rysy strefy międzyokiennej.**

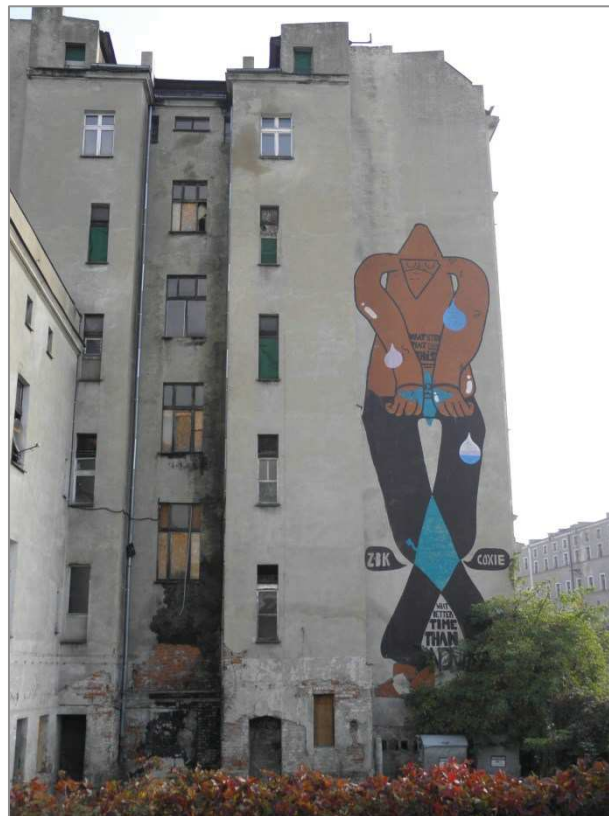
Fot. 18 Elewacja zachodnia; destrukcja tynku w strefie przyziemia i przy rurach spustowych

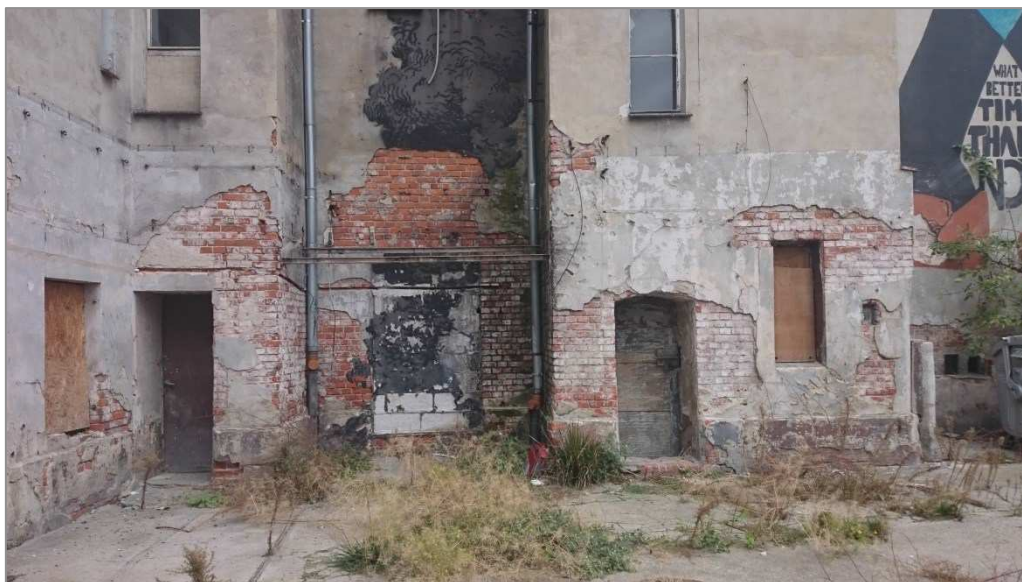
Fot. 19 Odspojony tynk, zawilgocone ściany do wysokości 5,5m

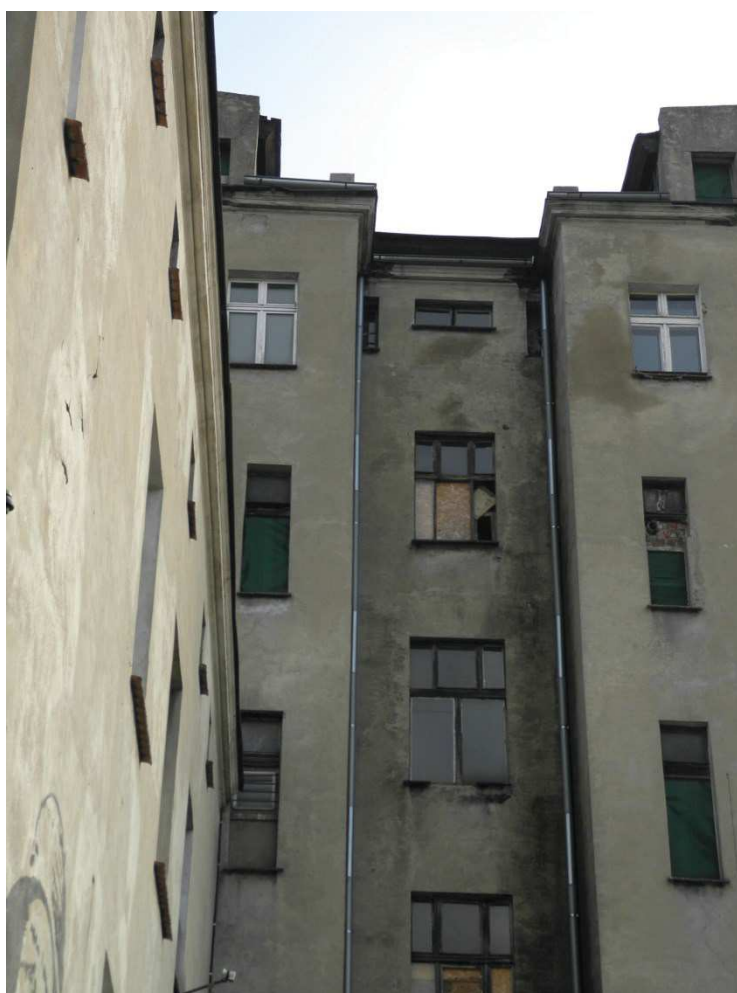
Fot. 20 Korozja i zacieki na elewacji w części wnęki środkowej

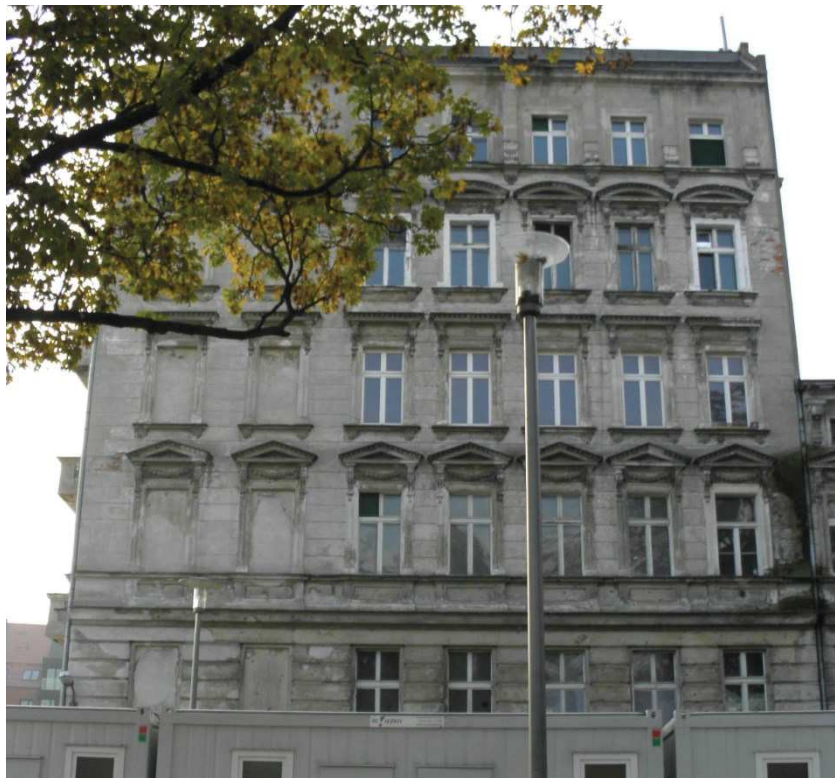
Fot. 21 Elewacja północna. Znaczne zacieki i korozja przy nieszczelnej rurze spustowej

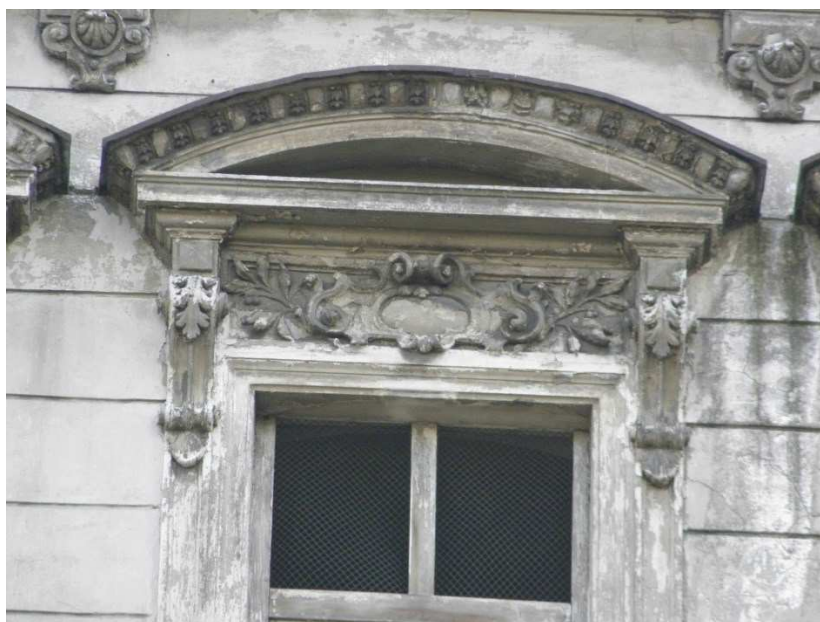
Fot. 22 Detal elewacji. Zacieki w strefie międzyokiennej

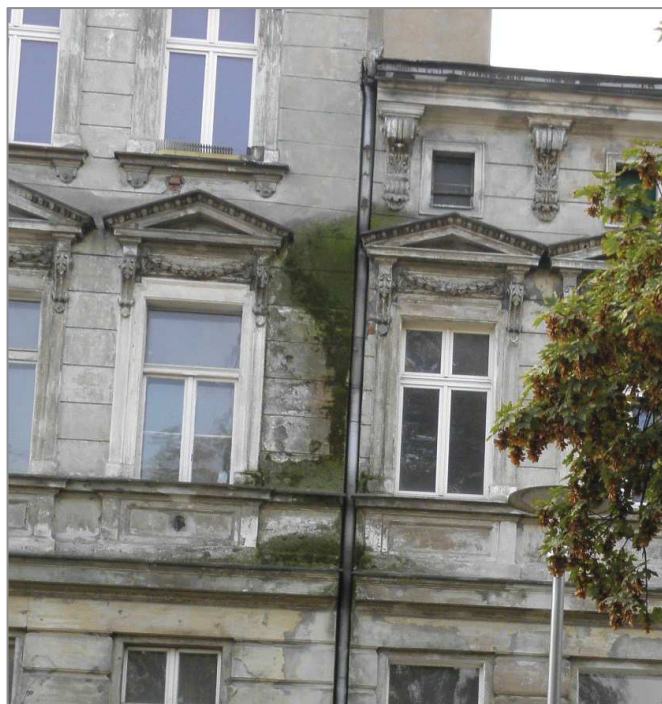
Fot. 23 Zacieki i korozja tynku przy rurze spustowej na połączeniu z budynkiem oficyny 7a

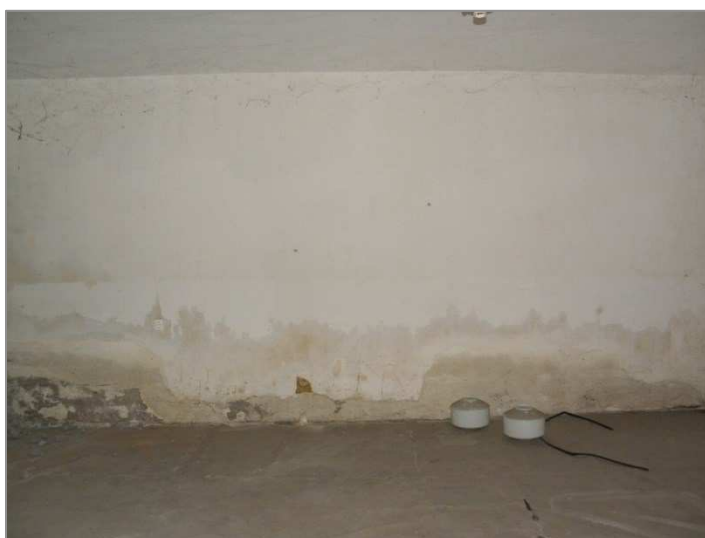
Fot. 24 Zawilgocenie ścian. Odspojenie tynku.

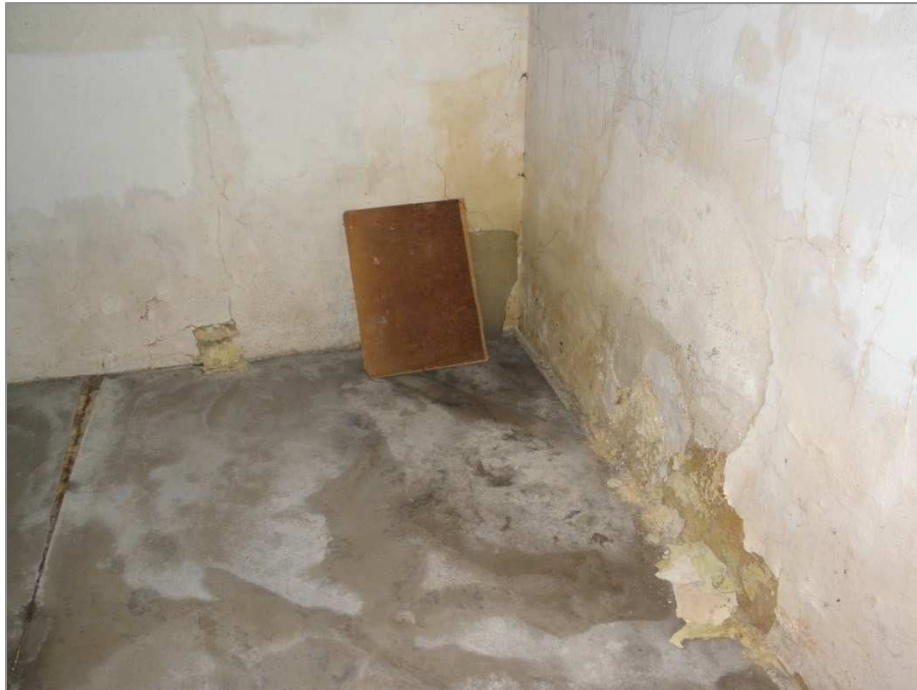
Fot. 25 Zawilgocenie ścian. Odspojenie tynku. Nie stwierdzono zarysowań

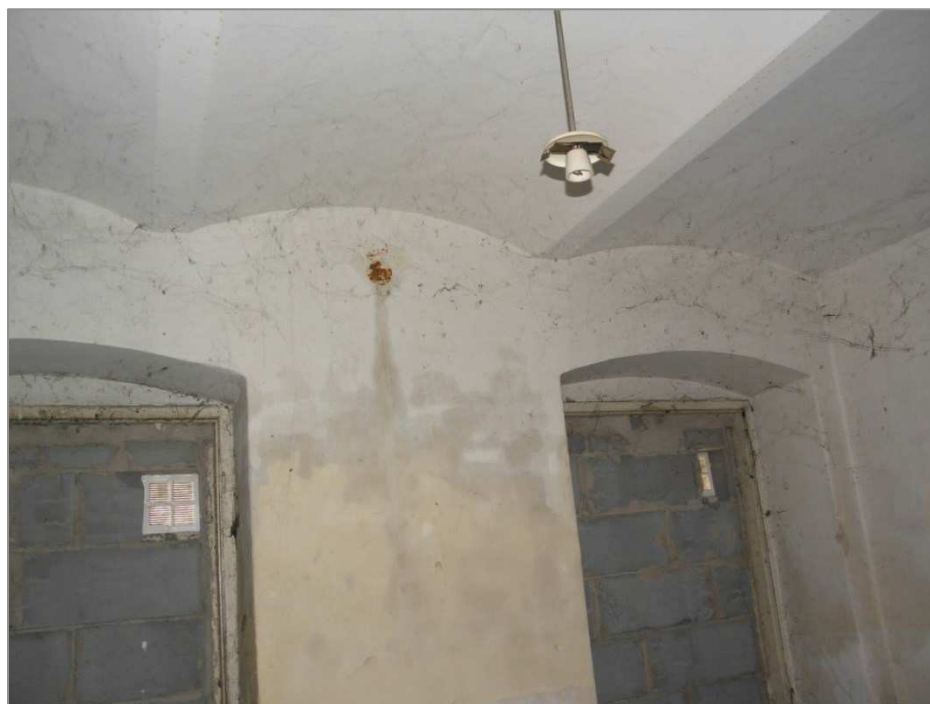
Fot. 26 Zawilgocenie ścian do wysokości ok. 2,0m

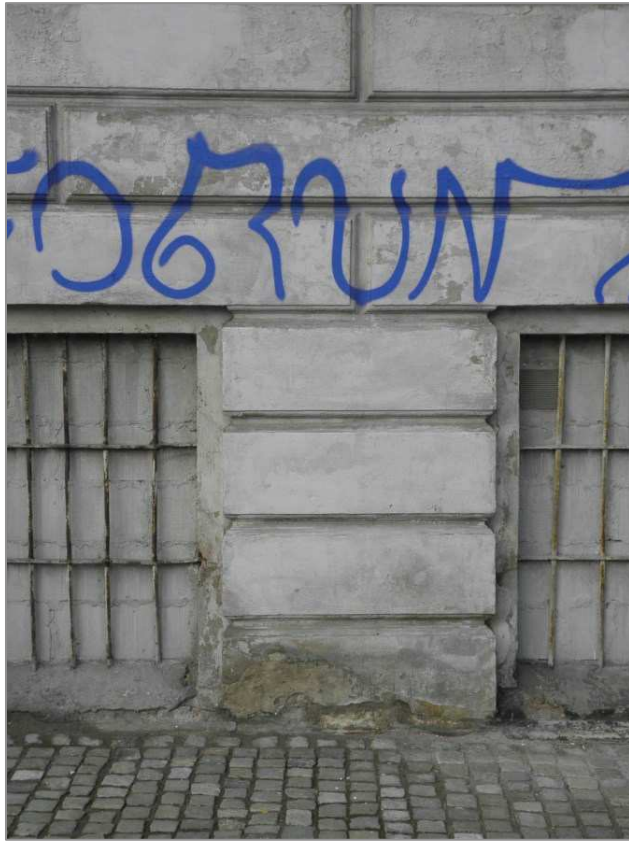
Fot. 27 Korozja, odpadanie tynku przyziemia

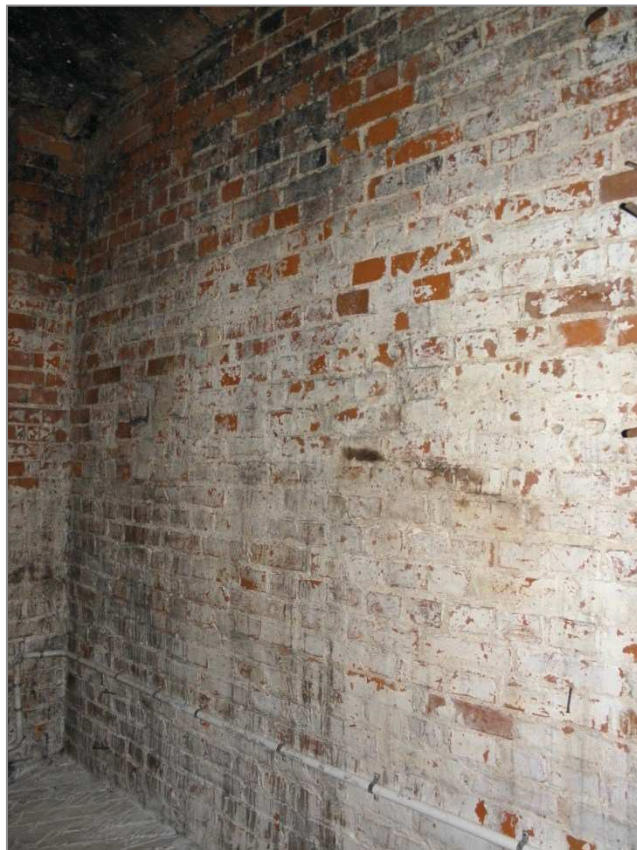
Fot. 28 Ściany przyziemia od strony wewnętrznej. Dobry stan techniczny.

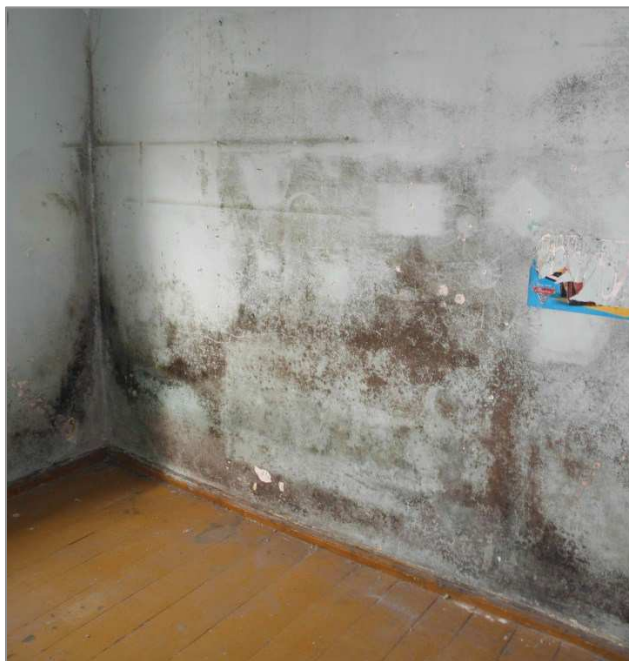
Fot. 29 Ściany. IV piętro. Rozwój grzybów pleśniowych.

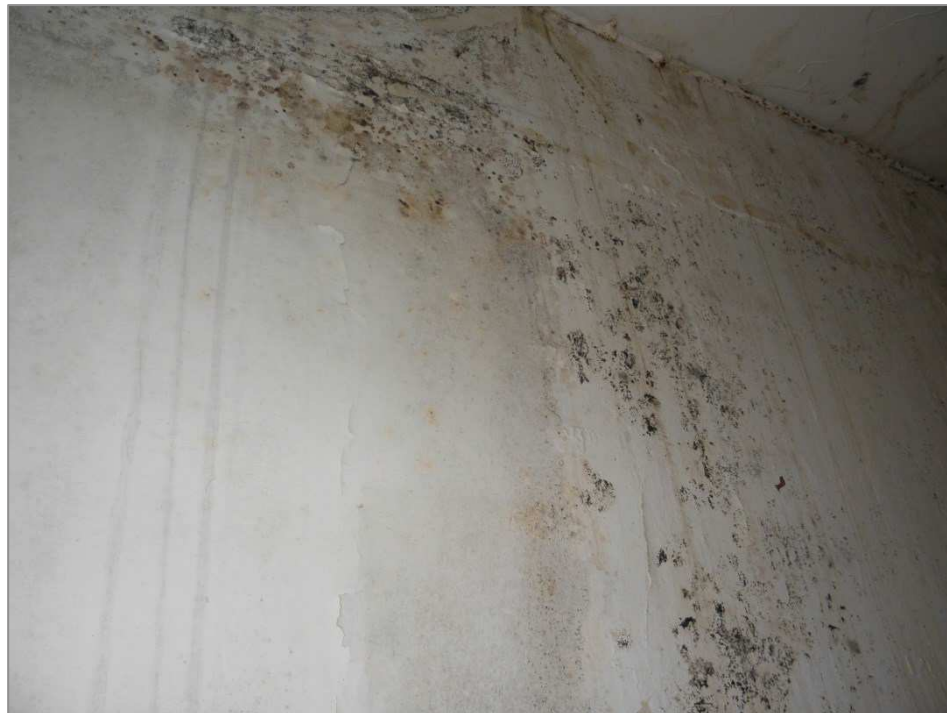
Fot. 33 Zawilgocenia ścian wysokiego parteru. Rozwój grzybów.

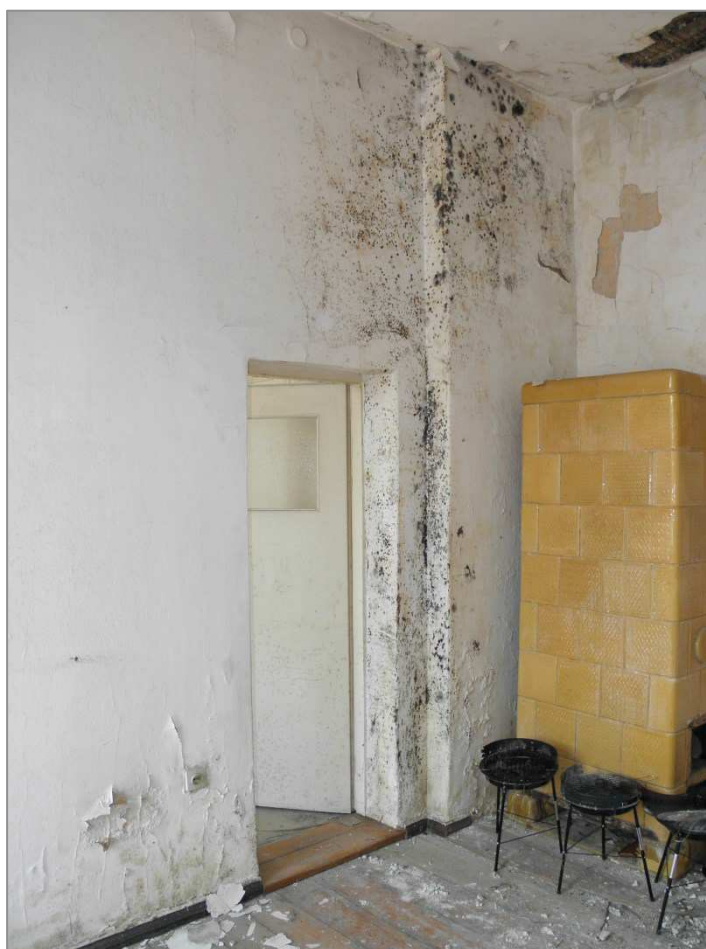
Fot. 34 Zawilgocenia i zacieki ścian parteru przy kominie.

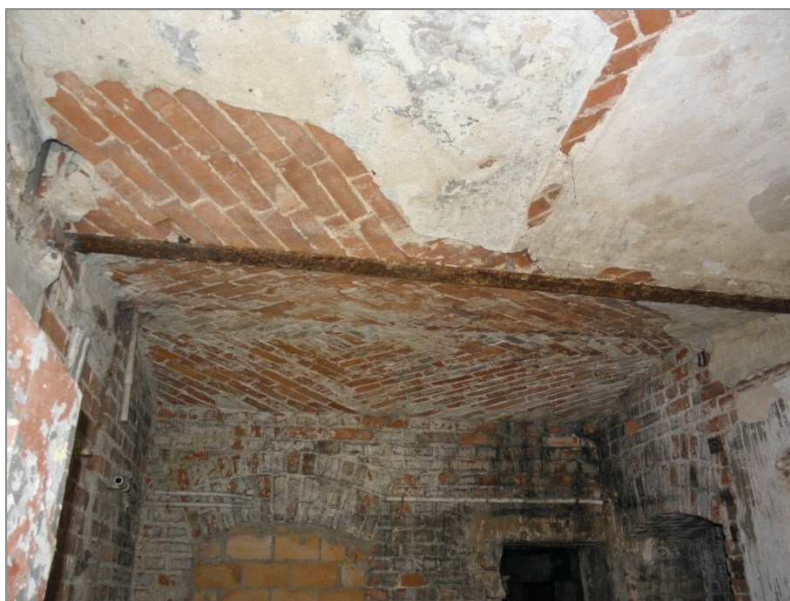
Nie stwierdzono nadmiernych, widocznym gołym okiem ugięć. Nie stwierdzono oznak utraty nośności stropów nad suterena. Stwierdzono korozję dolnych stopek dwuteowników, jednak nie jest ona znaczna i nie wpływa znacząco na nośność stropu. W większości odspojone tynki. Miejscowo cegła sklepień powierzchniowo skorodowana. Nośność stropów wystarczająca dla budynków zamieszkania wielorodzinnego. Ogólnie stan techniczny stropów nad suterena określa się jako średni.

Fot. 35 Strop nad suterena od strony zachodniej budynku. Skorodowane stopki. Odspojony tynk.

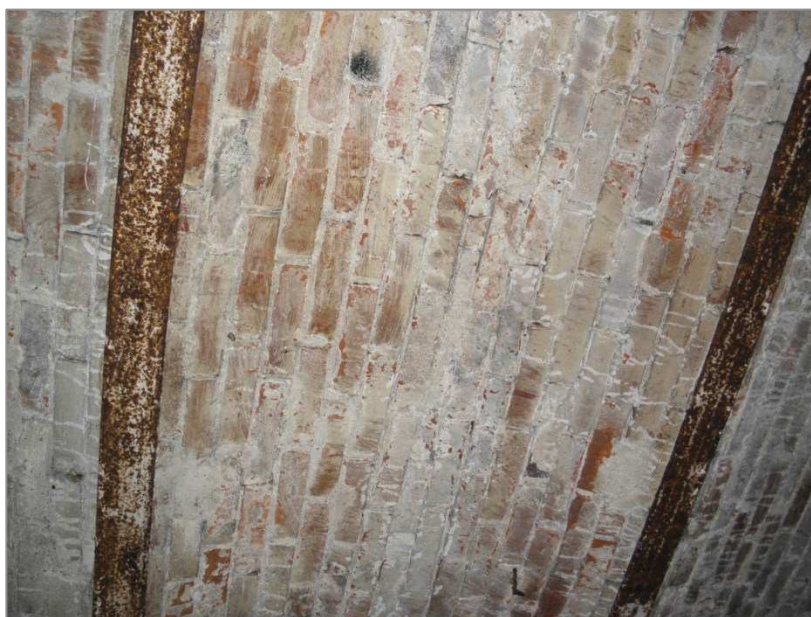
Fot. 36 Strop odcinkowy sutereny. Nieznaczna korozja stopek dolnych. Średni stan techniczny

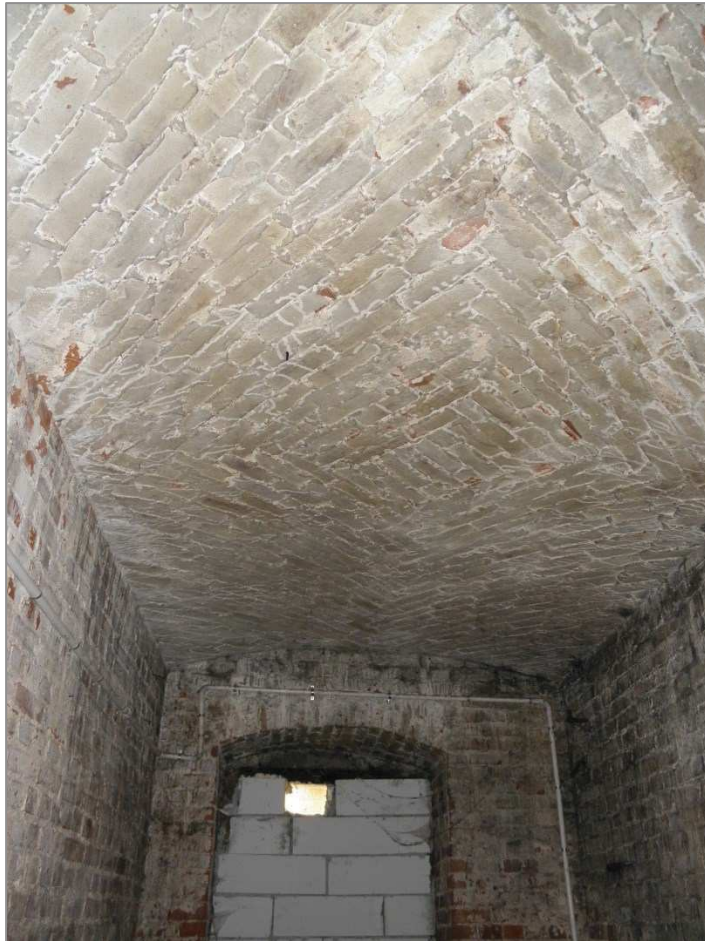
Fot. 37 Strop ceramiczny nad suteroną. Sklepienie oparte na ścianach podłużnych. Dobry stan techniczny

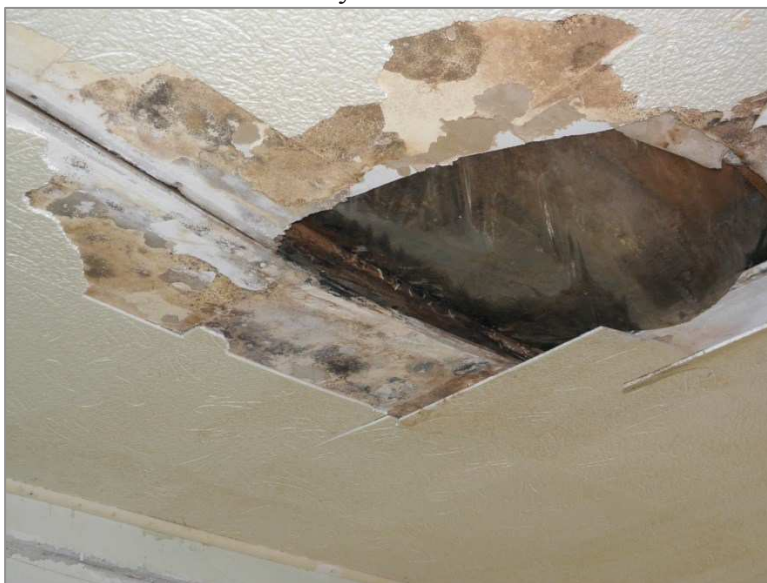
Fot. 39 Zawilgocony strop poddasza, destrukcja podbitki, spowodowane złym stanem technicznym pokrycia dachowego.

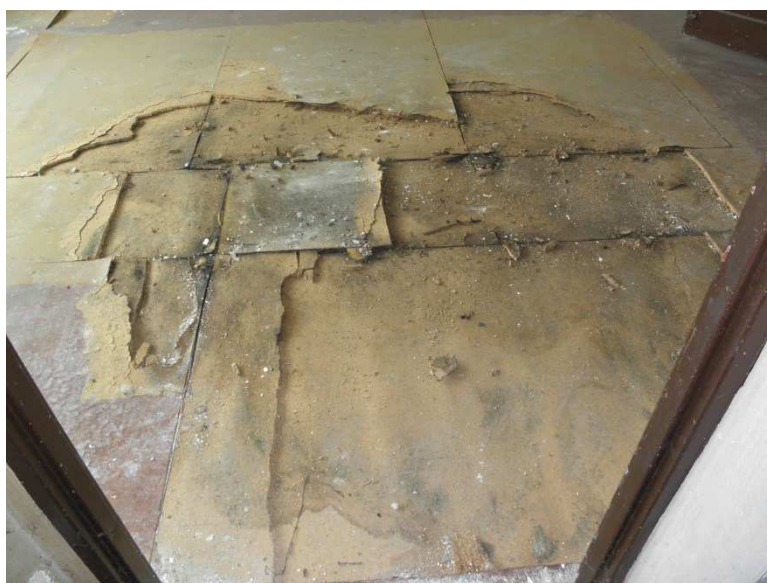
Fot. 40 Destrukcja podłogi IV piętra spowodowane nieszczelnością dachu

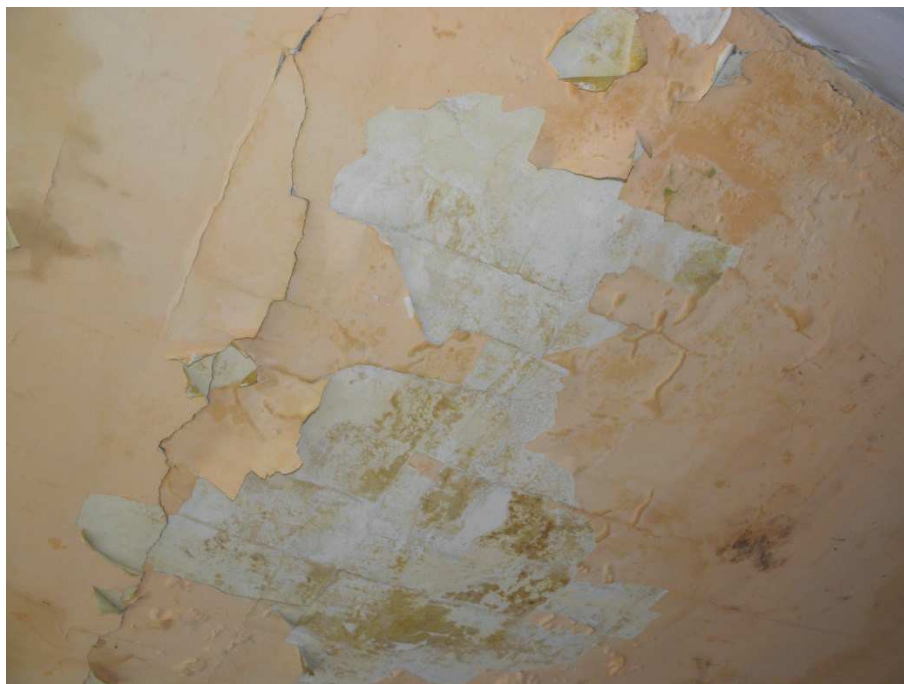
Fot. 41 Zawilgocenia sufitu III piętra spowodowane nieszczelnością pokrycia dachowego

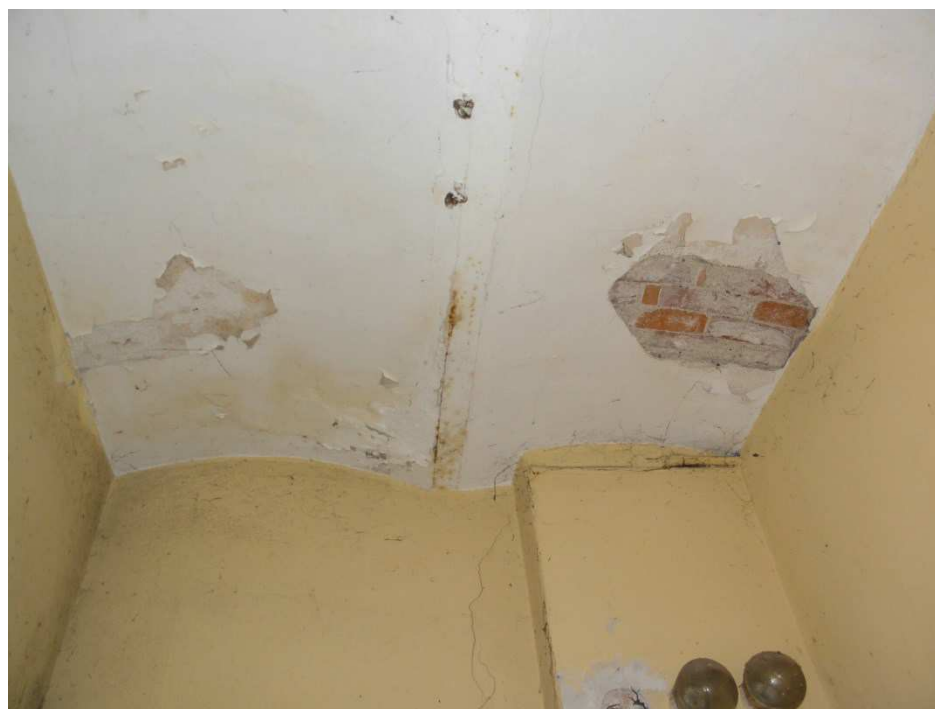
Fot. 42 Zawilgocenia stropu i odspojenia tynku stropu ceramicznego. Korozja stopki dolnej dwuteownika.

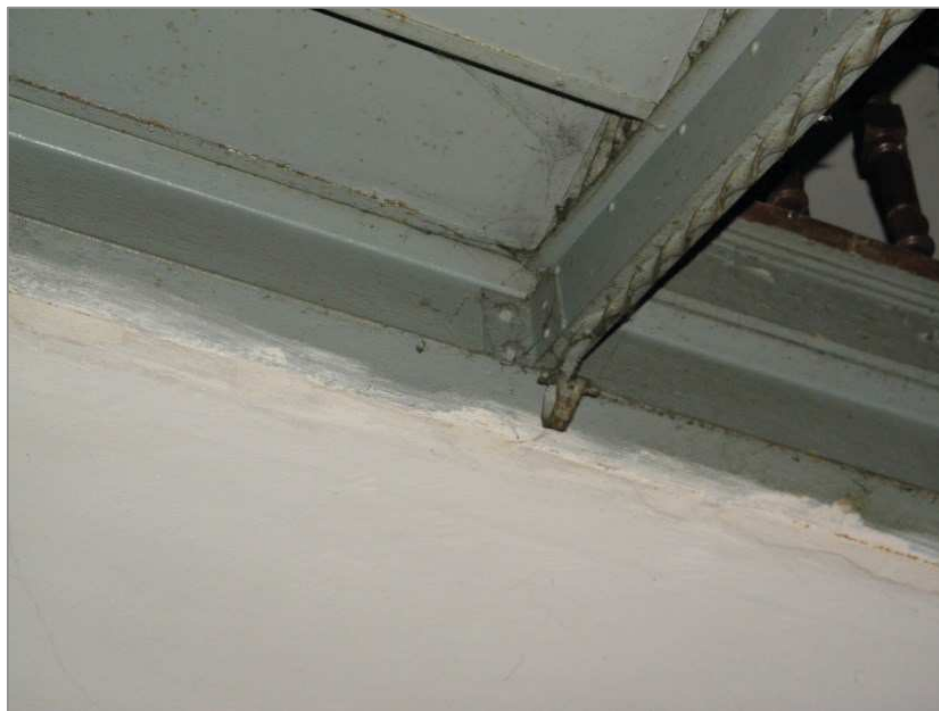
Fot. 43 Połączenie belki biegu schodowego z belką spocznika. Dobry stan techniczny połączenia.

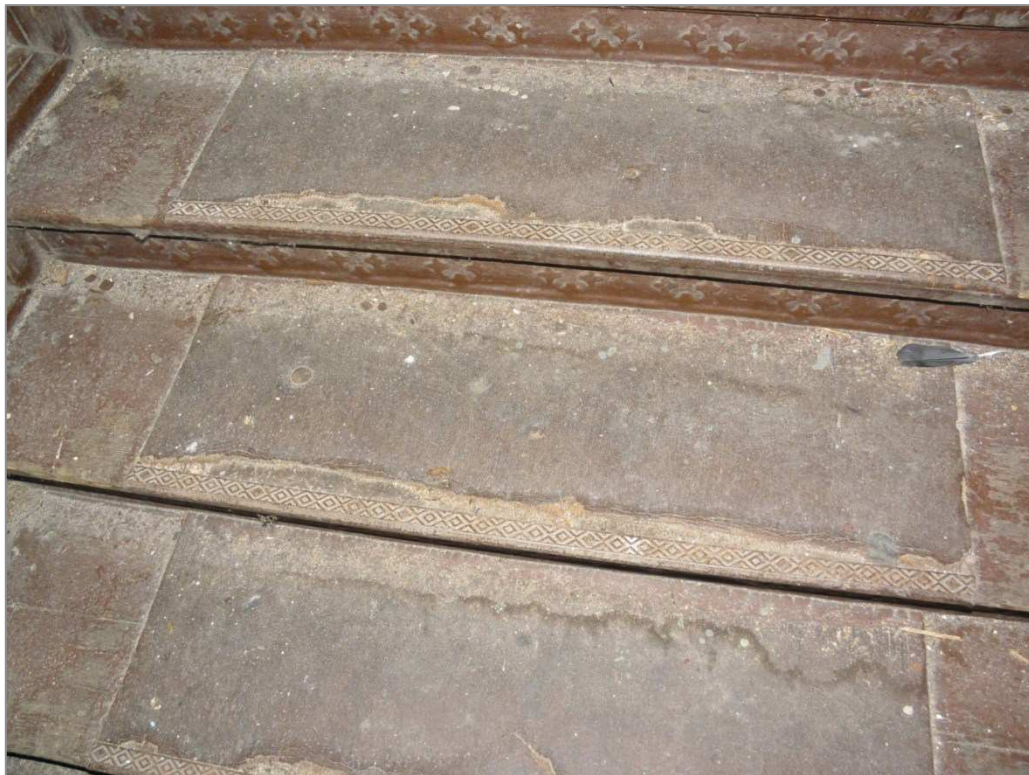
Fot. 44 Drewniane stopnie wyeksploatowane. Zły stan techniczny stopni

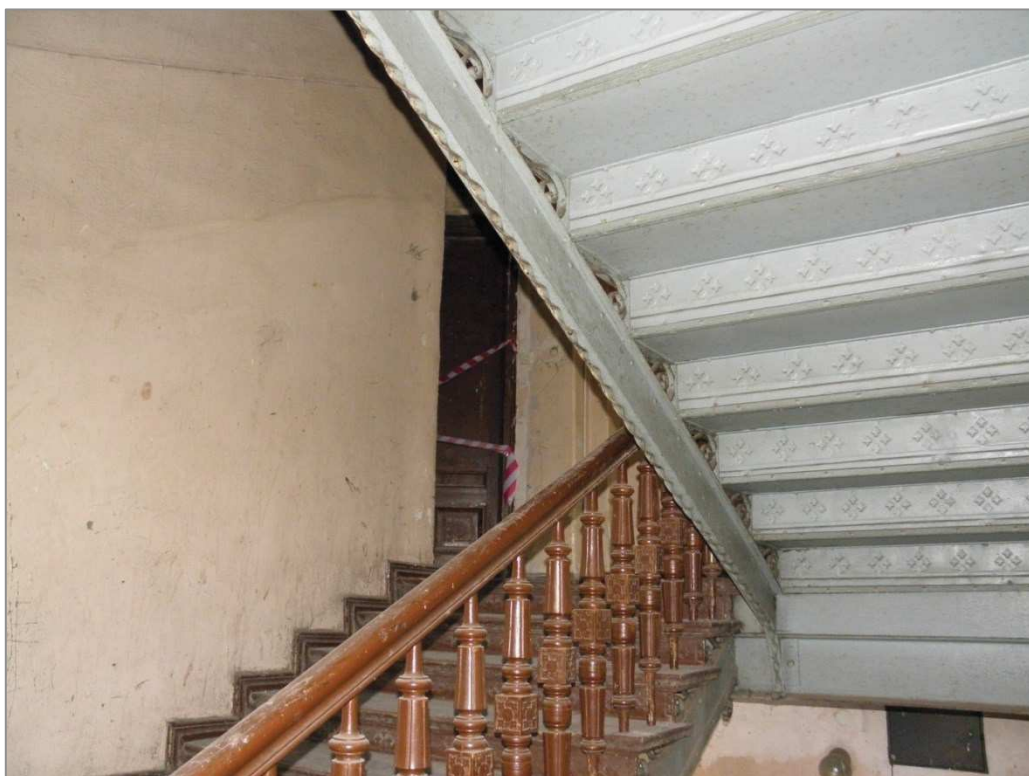
Fot. 45 Ogólny widok klatki schodowej. Dobry stan techniczny elementów stalowych.

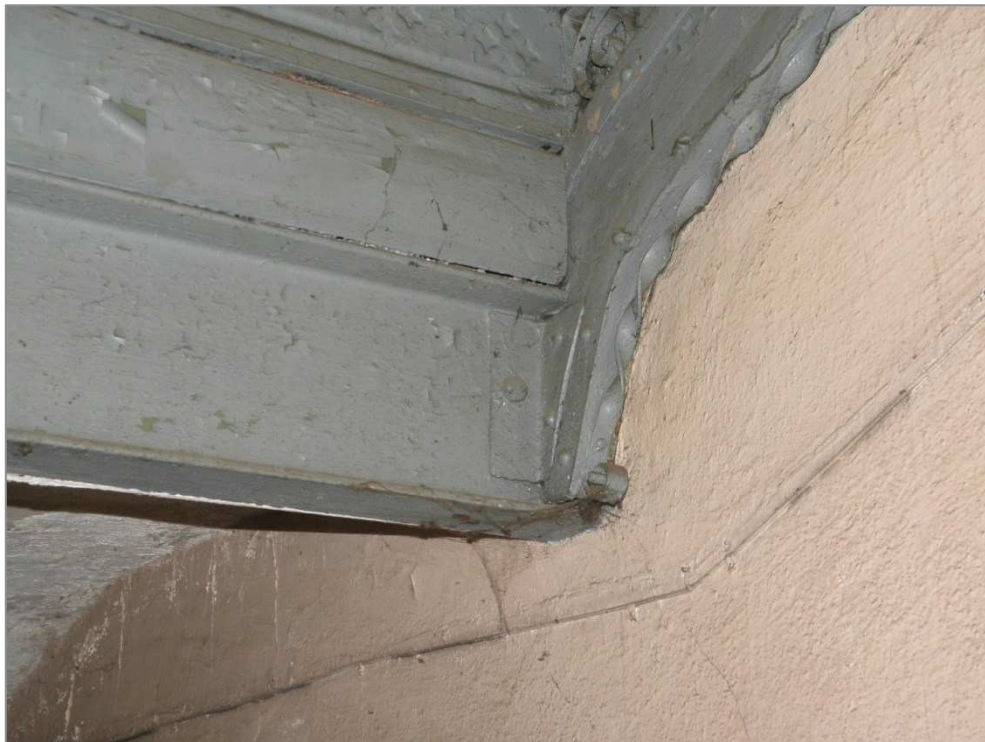
Fot. 47 Połączenie belki biegu z belką spocznika. Oparcie belki spocznika na murze. Dobry stan techniczny.

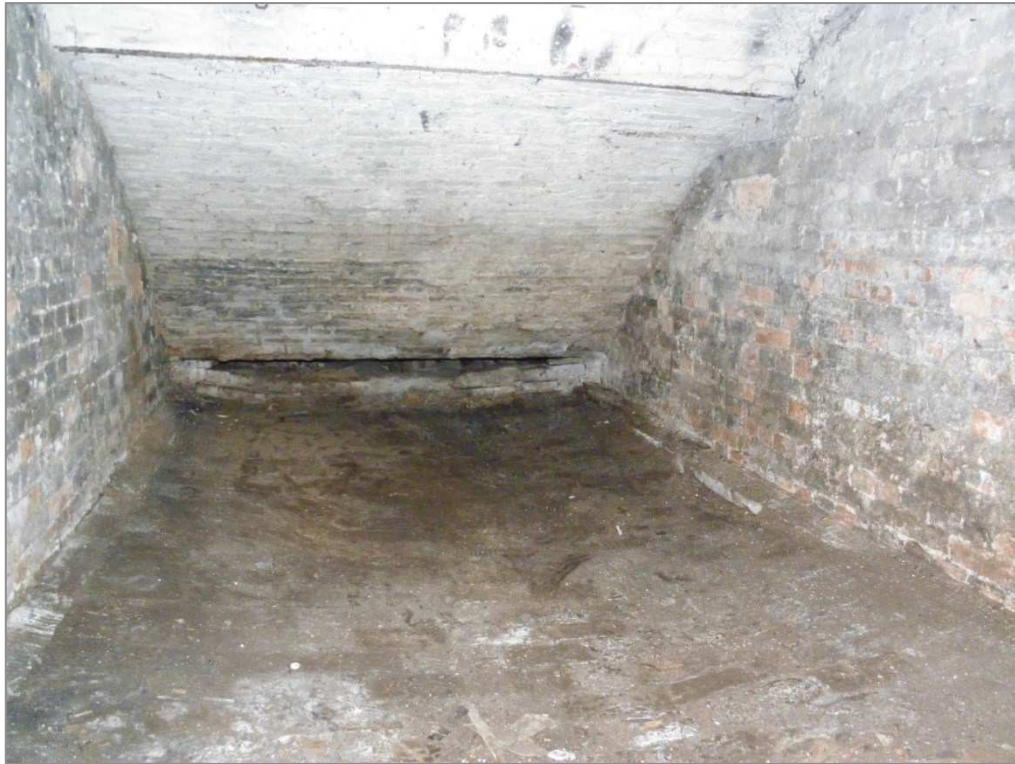
Fot. 48 Sklepienie biegu schodowego głównego wejścia. Osiadanie ceglanej podmurówki. Belki stalowe w średnim stanie technicznym. Zawilgocenie w strefie przyziemia. Osiadanie posadzki ceglanej

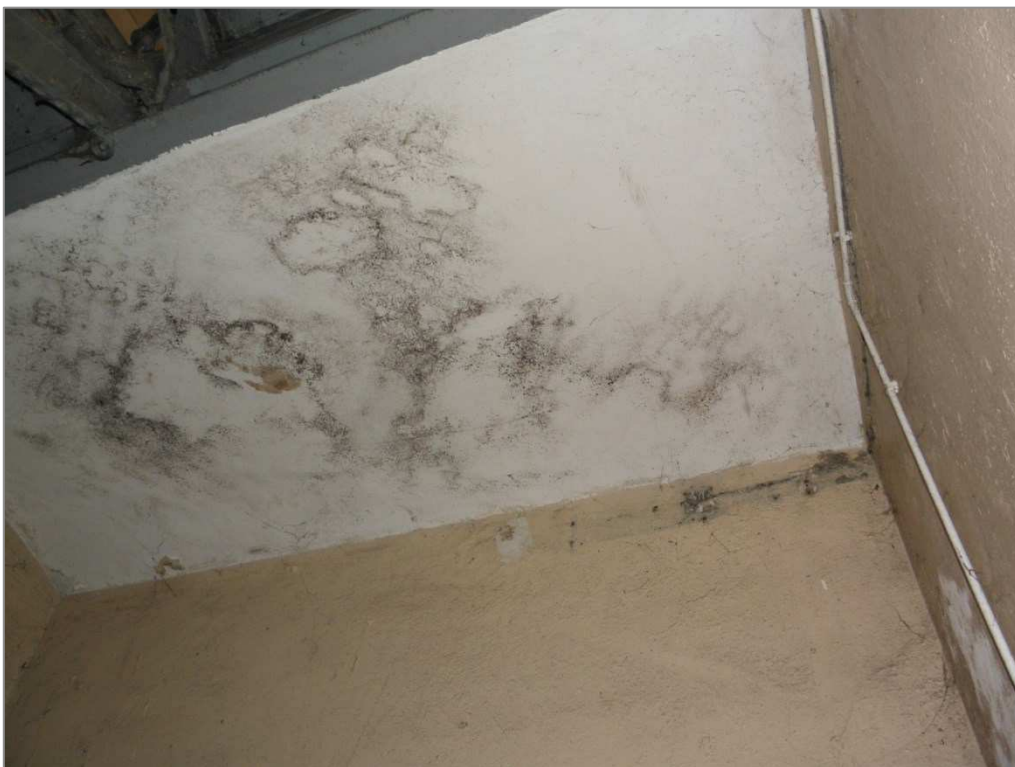
Fot. 49 Zawilgocenie sklepienia spocznika.

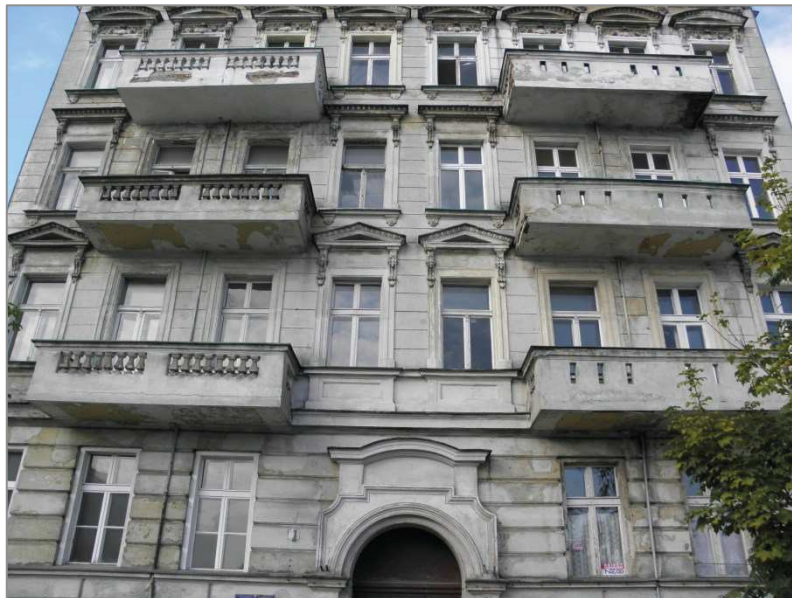
Fot. 50 Balkony na elewacji wschodniej. Brak spójności architektonicznej

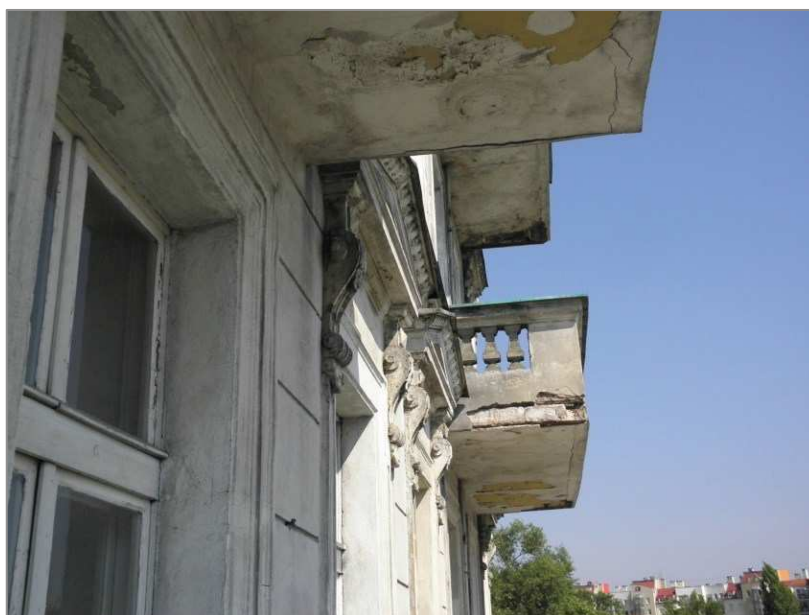
Fot. 51 Odspojenia tynku, spękania, zawilgocenia. Ogólnie zły stan techniczny

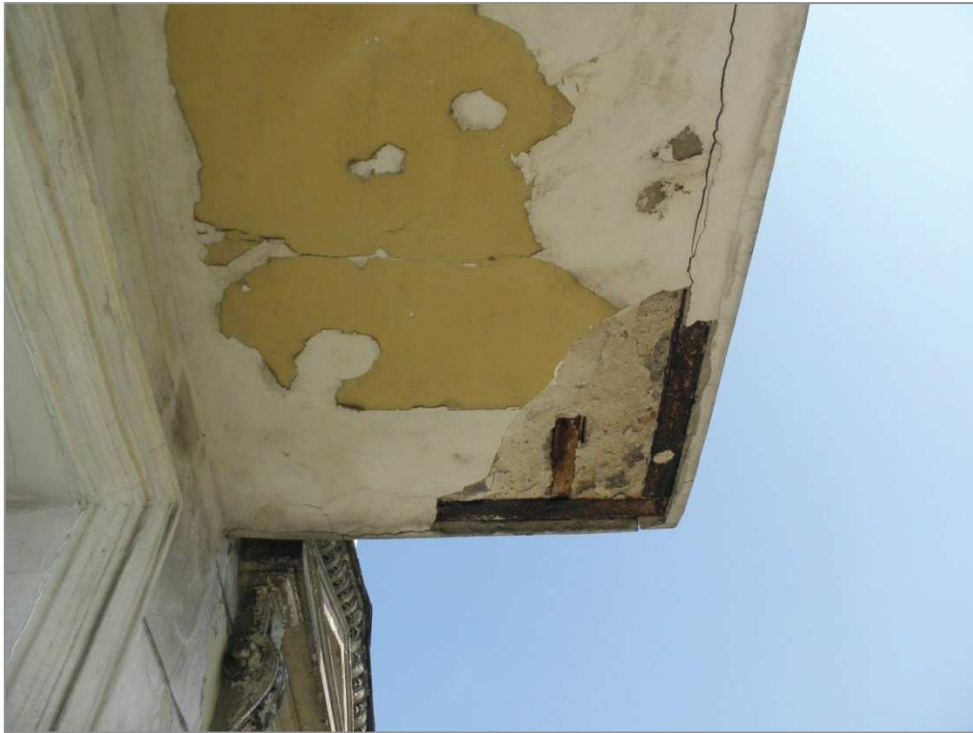
Fot. 52 Płyta balkonu. Odspojony tynk. Oslonięte stopki dolne dwuteowników.
Spękania na krawędzi płyta-cegły stropu Kleina
