Nr projektu	Bob/15/33
Obiekt	Kamienica wraz z oficyną
Adres obiektu	ul. Wyspa Słodowa 7, 50-266 Wrocław
Adres geodezyjny	działka nr 12, AM 26, Obręb Plac Grunwaldzki
Stadium	EKSPERTYZA TECHNICZNA
Zleceniodawca	Zarząd Inwestycji Miejskich Ul. Januszowicka 15 A, 53-135 Wrocław

**Ekspertyza stanu technicznego budynku
przy ul. Wyspa Słodowa 7 i 7a**

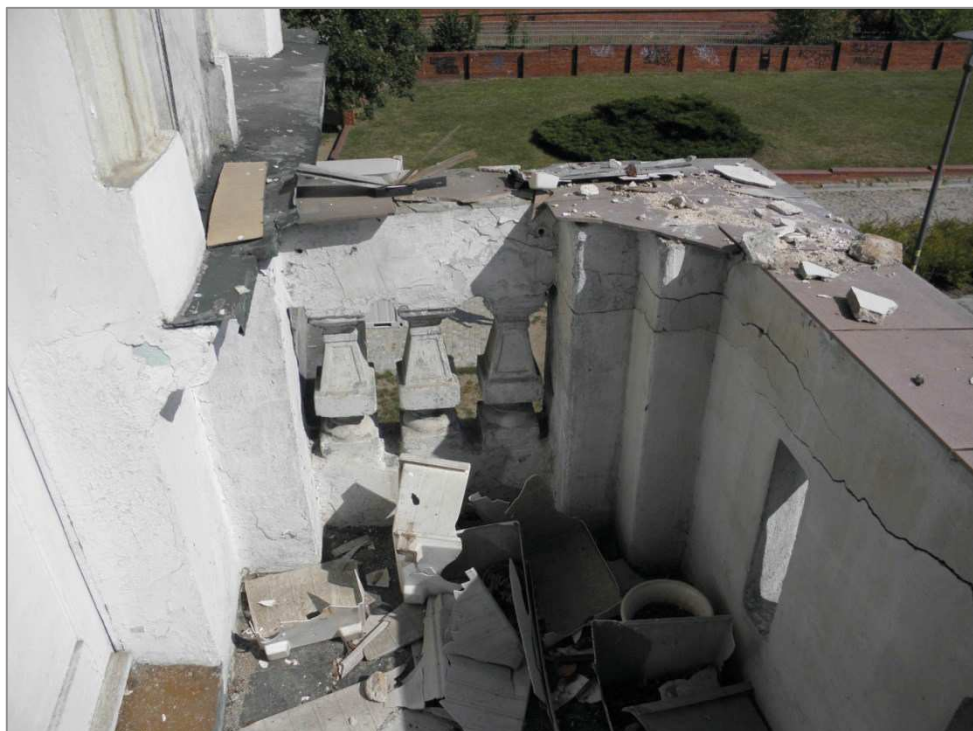
Fot. 53 Destrukcja murowanych balustrad. Brak obróbek blacharskich. Rysy i pęknięcia.

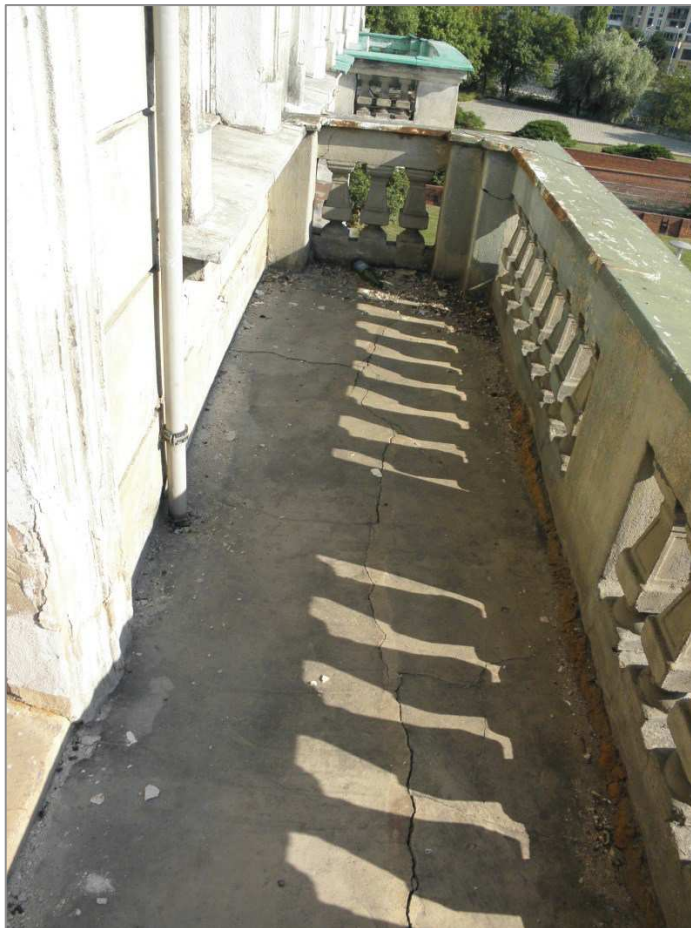
Fot. 54 Pęknięcia i zarysowania posadzki balkonów.

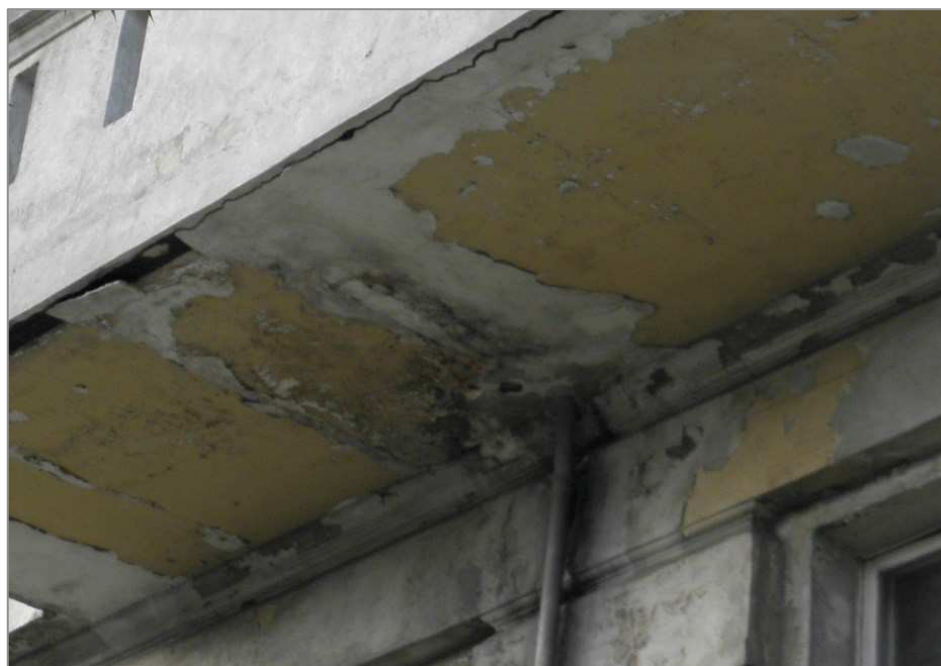
Fot. 55 Zacieki i zawilgocenia spowodowane złym stanem technicznym odwodnienia balkonów.

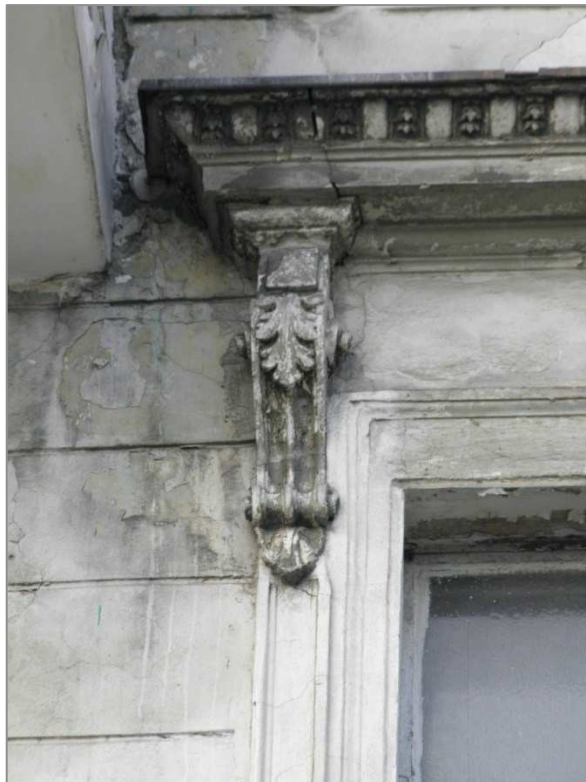
Fot. 56 Gzyms nad oknem przylegający do balkonu. Pęknięcia i korozja tynków spowodowana złym stanem technicznym balkonów.

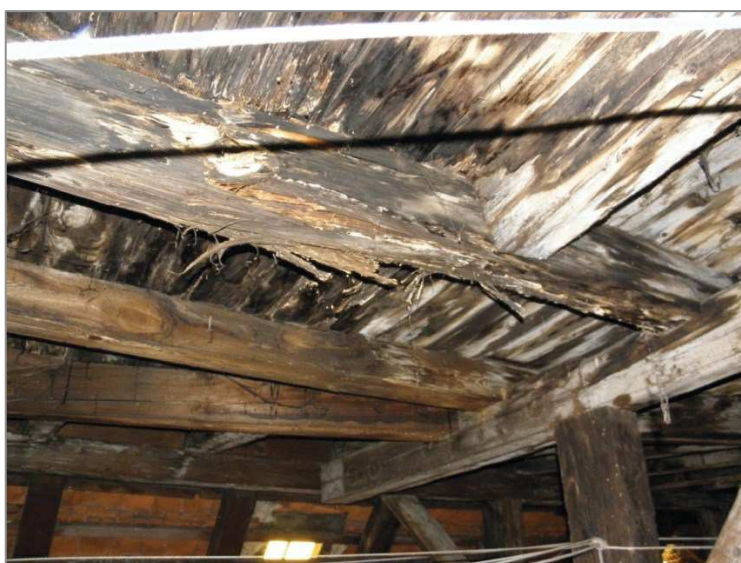
Fot. 57 Zniszczona krokiew. Grzyb domowy biały.

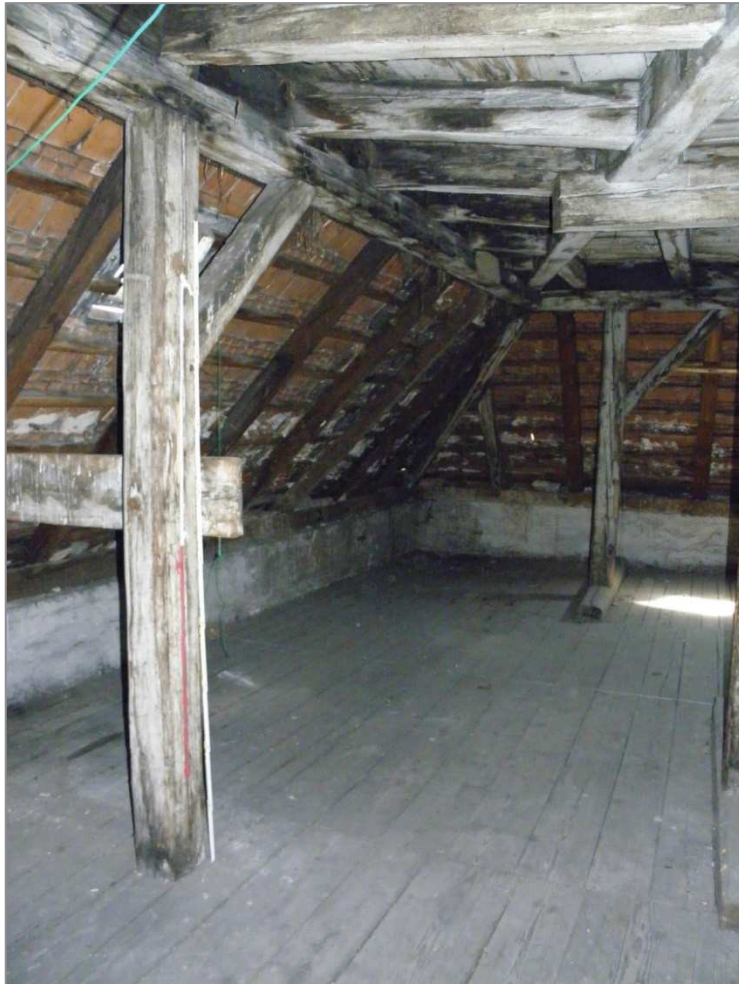
Fot. 60 Widok ogólny konstrukcji więźby. Fragment w średnim stanie technicznym. Na większości elementów grzyb domowy biały i ślady zacieków.

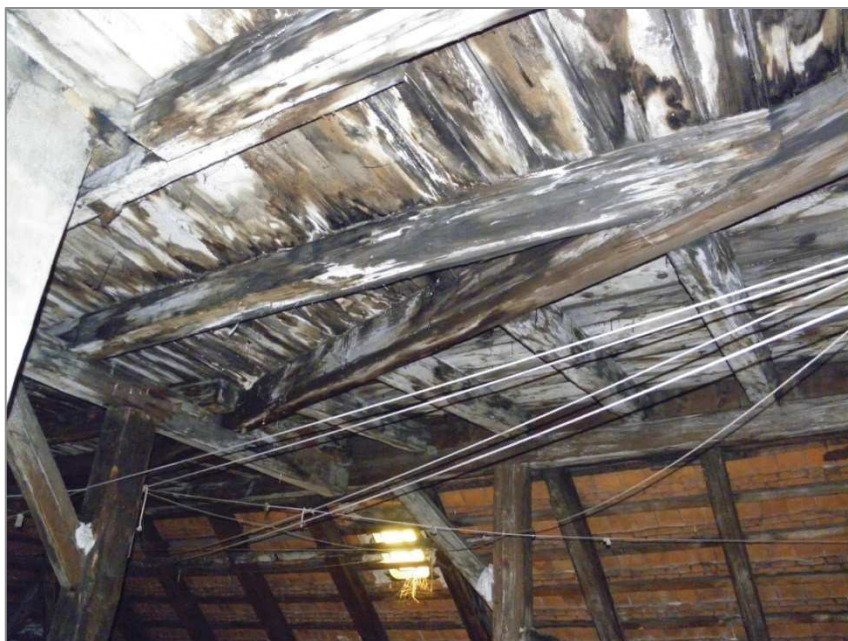
Fot. 61 Połączenie krokwi z płatwią. Liczne zacieki. Korozja deskowania.

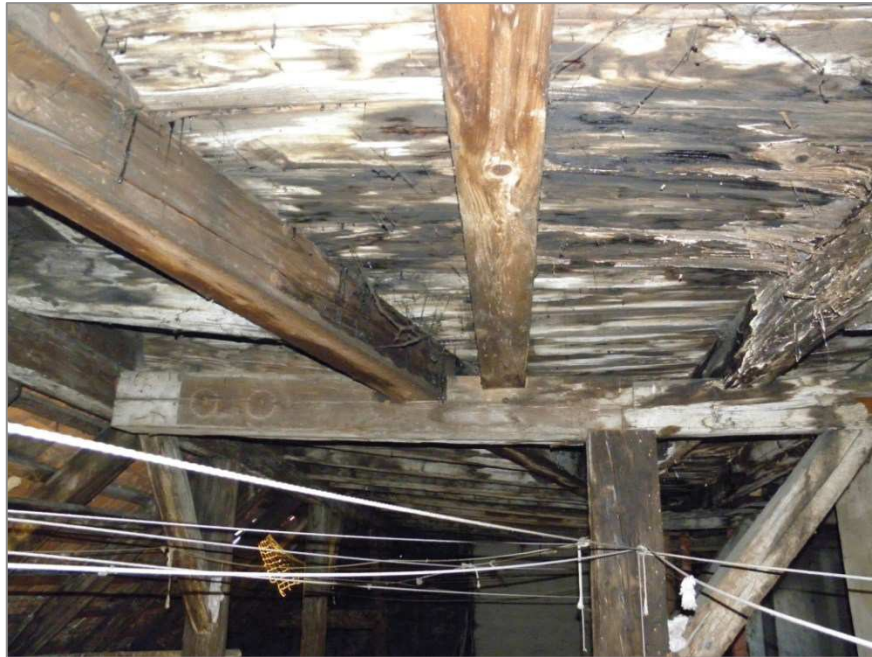
Fot. 62 Zniszczenia elementów więźby. Widoczne krokwie po wymianie. Po prawej stronie destrukcja krokwi.

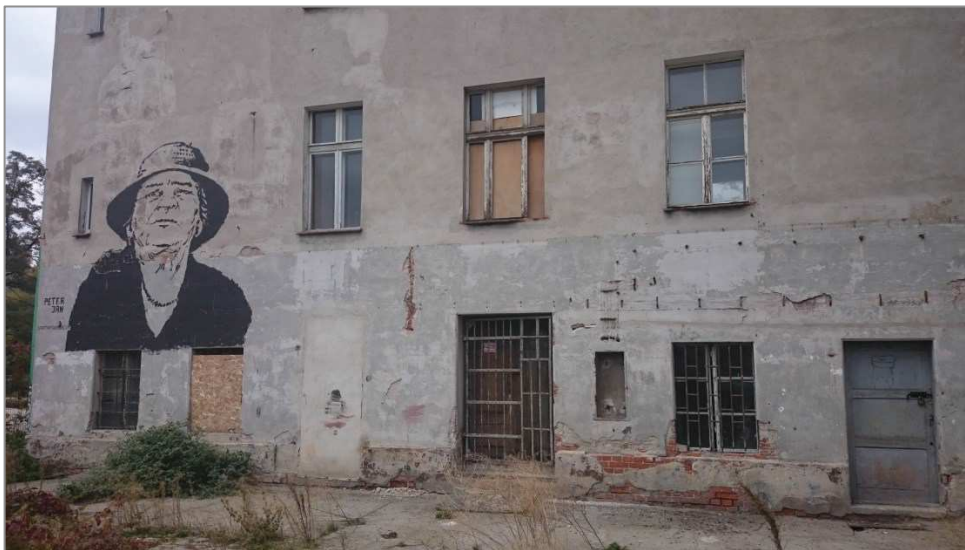
Fot. 64 Elewacja południowa. Korozja, odspojeni e tynków przyziemia. Zawilgocenia.

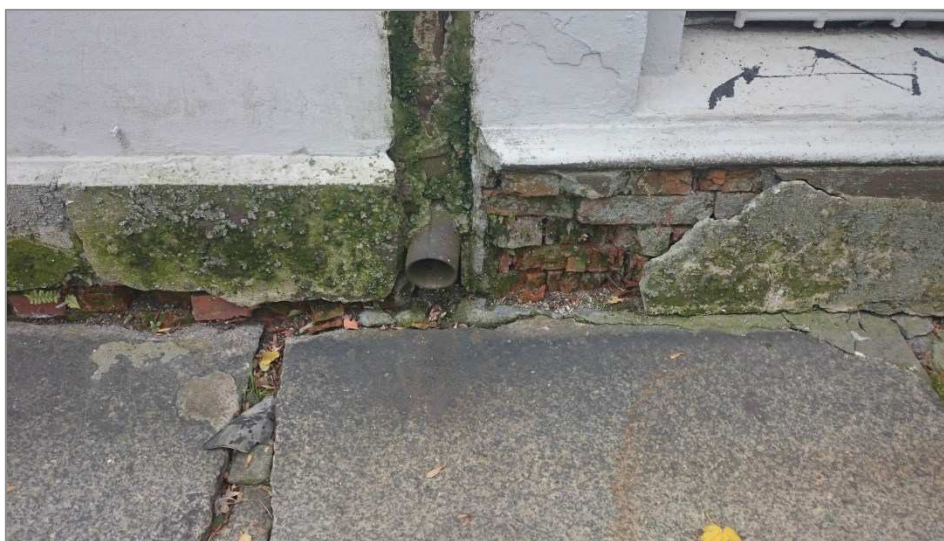
Fot. 68 Korozja, odspojenie tynków przyziemia.

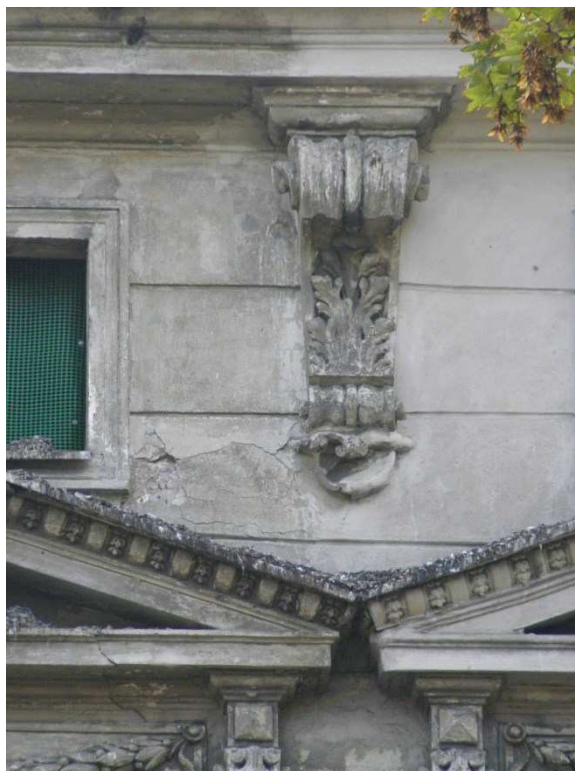
Fot. 69 Rysy i pęknięcia w strefach międzyokiennych. Uszkodzone konsole.

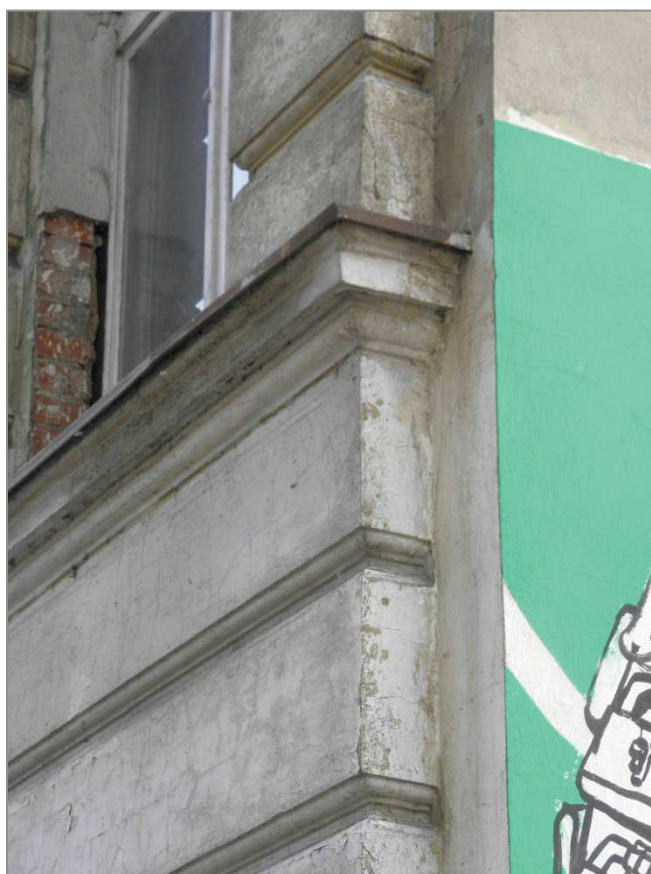
Fot. 70 Naroże oficyny. Odspojony tynk ościeży okiennych.

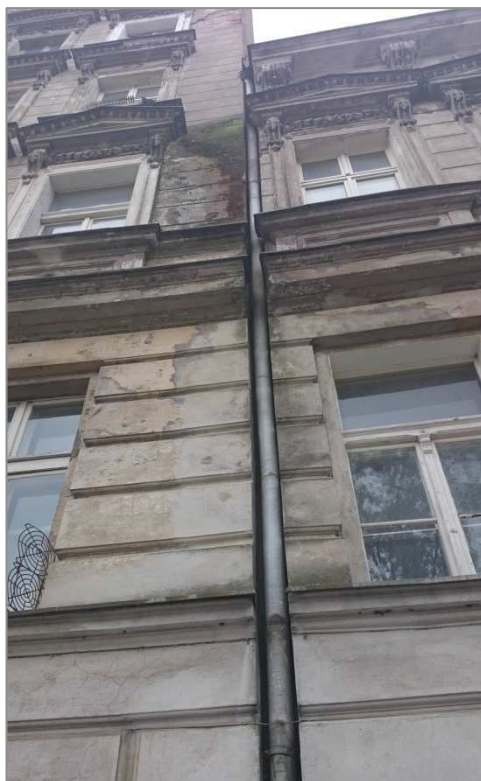
Fot. 71 Zacieki i korozja tynku na elewacji spowodowana nieszczelnością rury spustowej

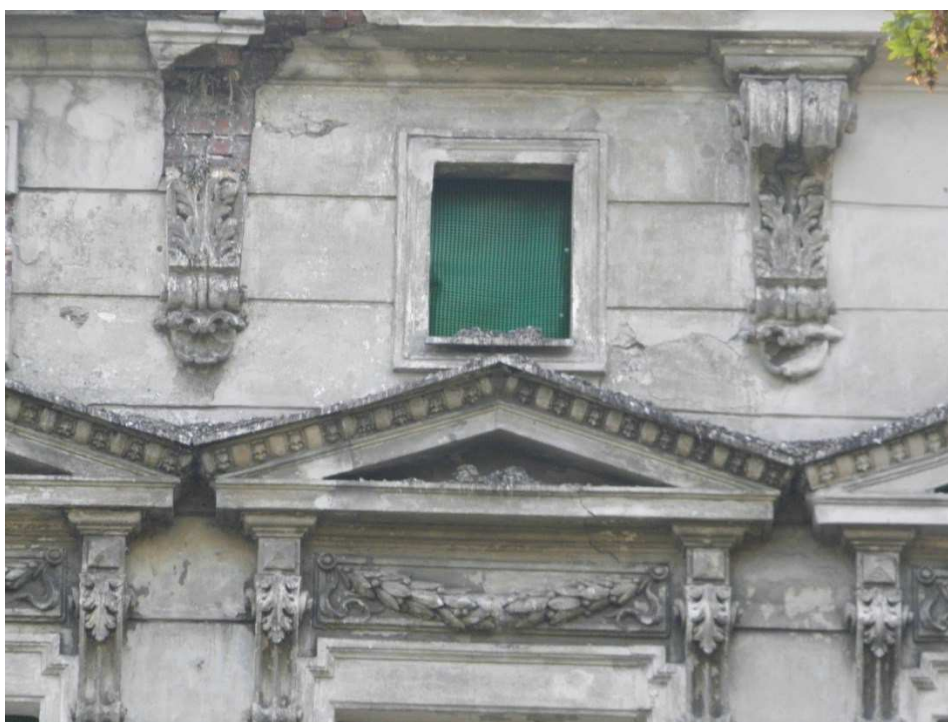
Fot. 72 Zniszczona konsola. Rysy w strefie międzyokiennej. Zacieki i korozja tynków

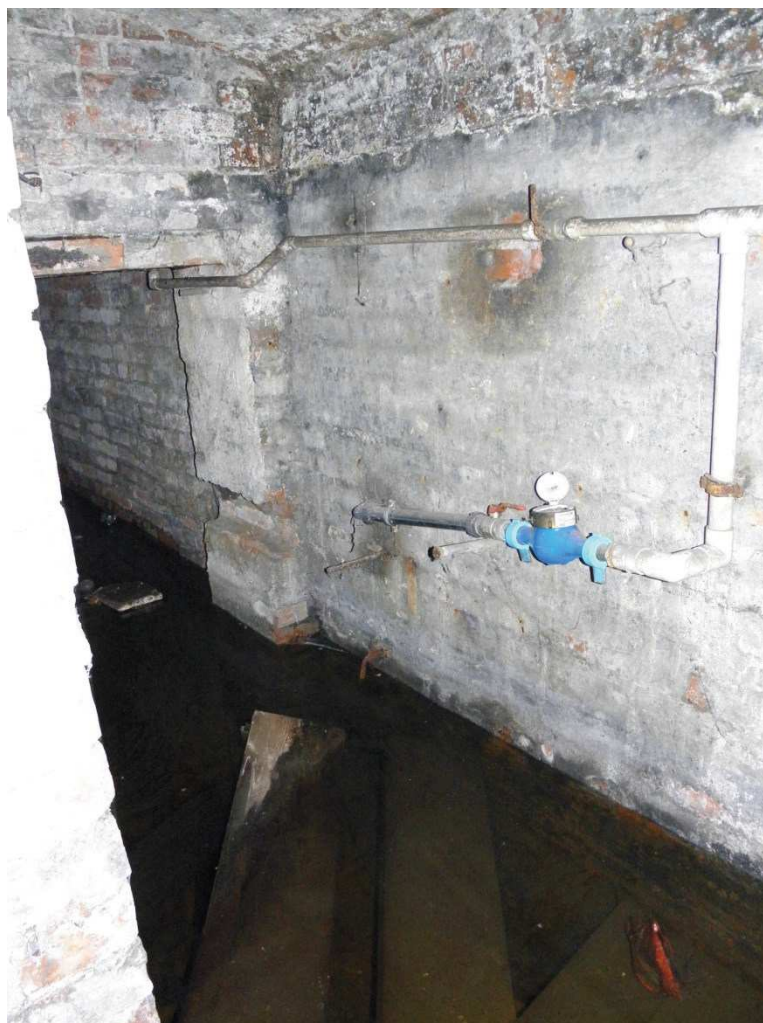
Fot. 73 Zawilgocenie ścian piwnic. Brak zarysowań. Woda trwale zalegająca w piwnicy. Poziom zwierciadła wody zmienny.

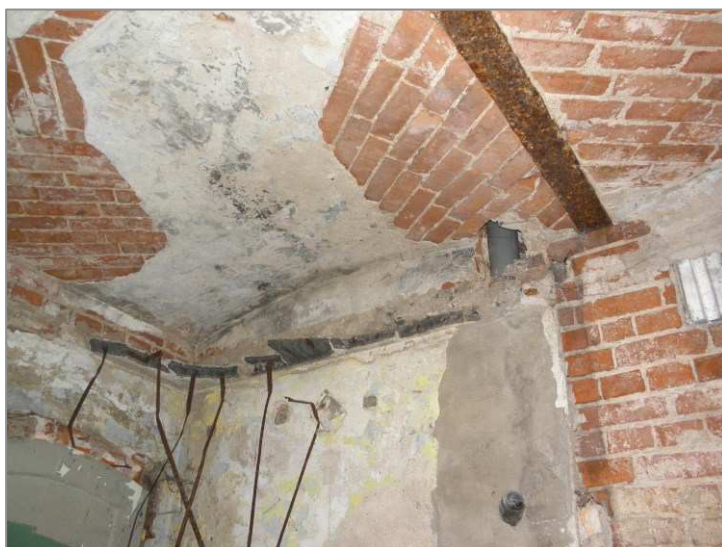
Nie stwierdzono nadmiernych, widocznym gołym okiem ugięć. Nie stwierdzono oznak utraty nośności stropów nad suterena. Stwierdzono korozję dolnych stopek dwuteowników. Z powodu trwałego zalania piwnicy przez wodę korozja stopek dolnych jest znaczna. W większości odspojone tynki. W wielu miejscach cegła sklepień powierzchniowo skorodowana. Ogólnie stan techniczny stropów nad piwnicą określono jako zły. Stropy wymagają wzmocnienia lub wymiany.

Fot. 74 Strop nad piwnicą. Miejscowo zlasowane powierzchniowo cegły. Znaczna korozja stopek dolnych dwuteowników

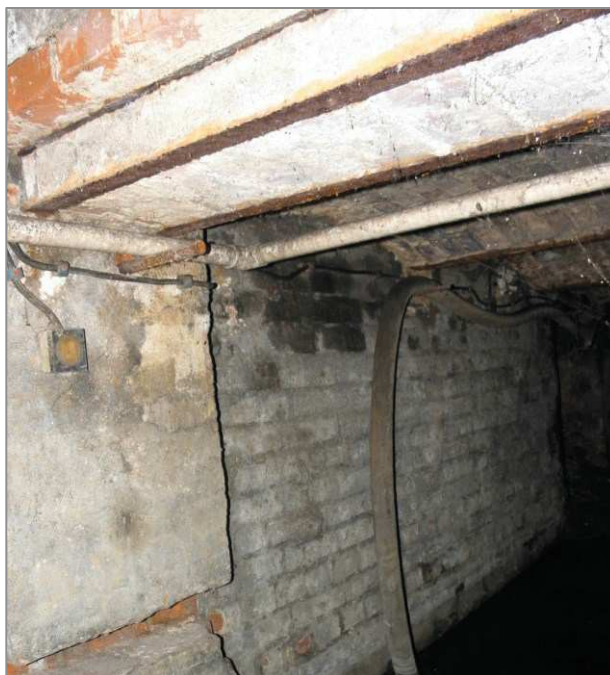
Fot. 75 Strop odcinkowy piwnicy. Znaczna korozja stopek dolnych. Zły stan techniczny.

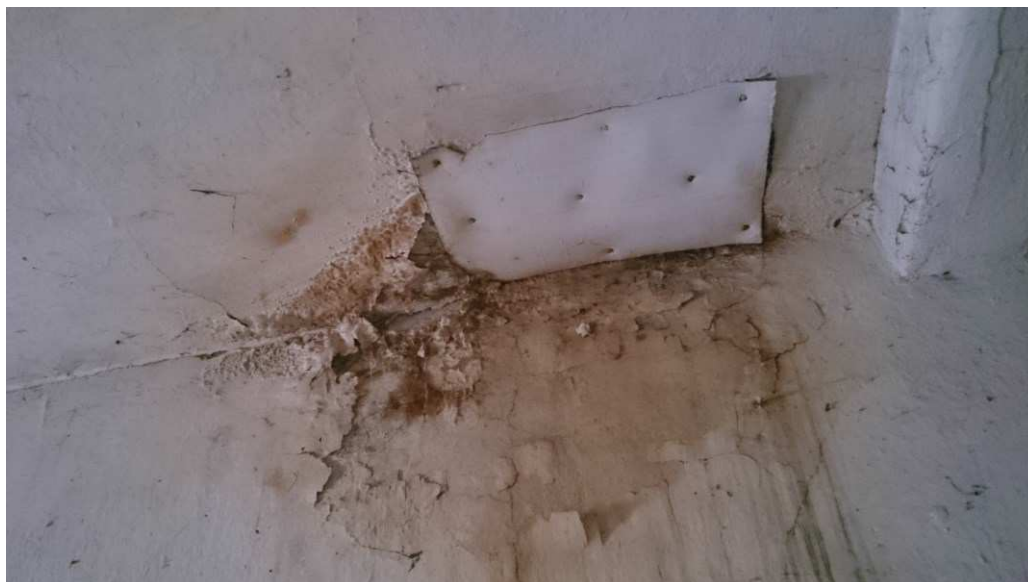
Fot. 76 Zawilgocony strop poddasza, zacieki spowodowane złym stanem technicznym pokrycia dachowego.

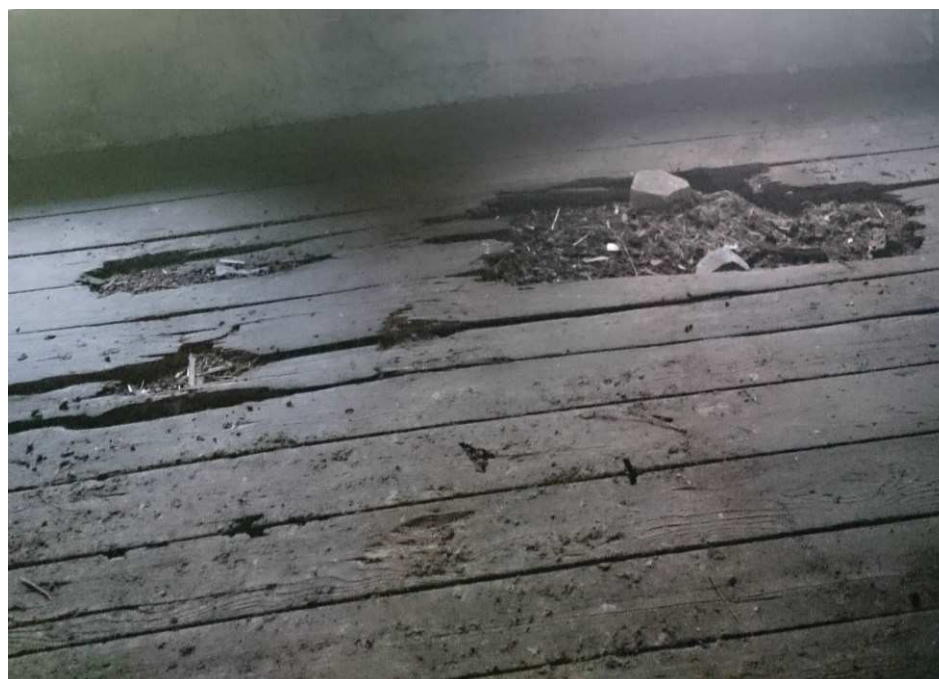
Fot. 77 Destrukcja podłogi poddasza. Korozja biologiczna.

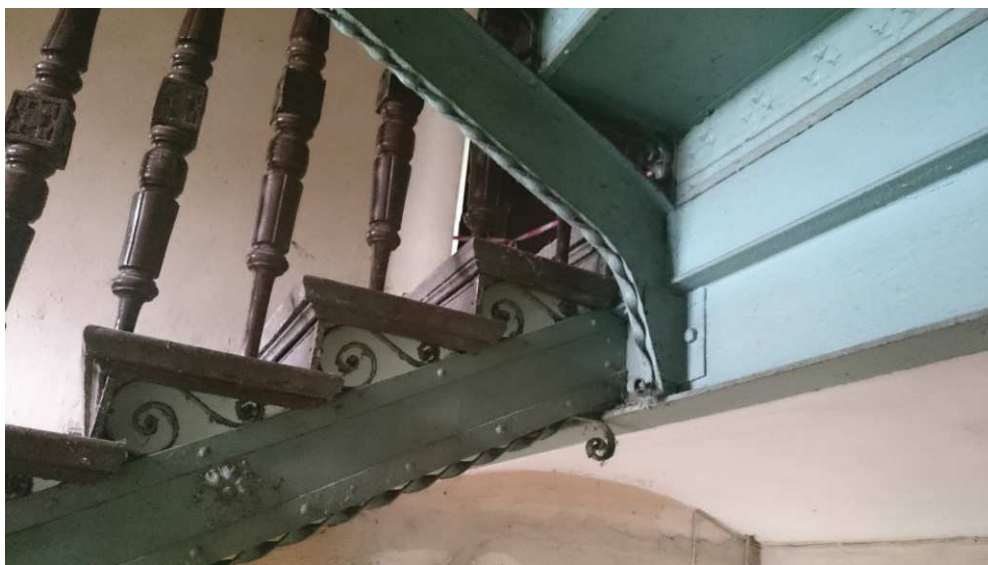
Fot. 78 Połączenie belki biegu schodowego z belką spocznika. Dobry stan techniczny połączenia.

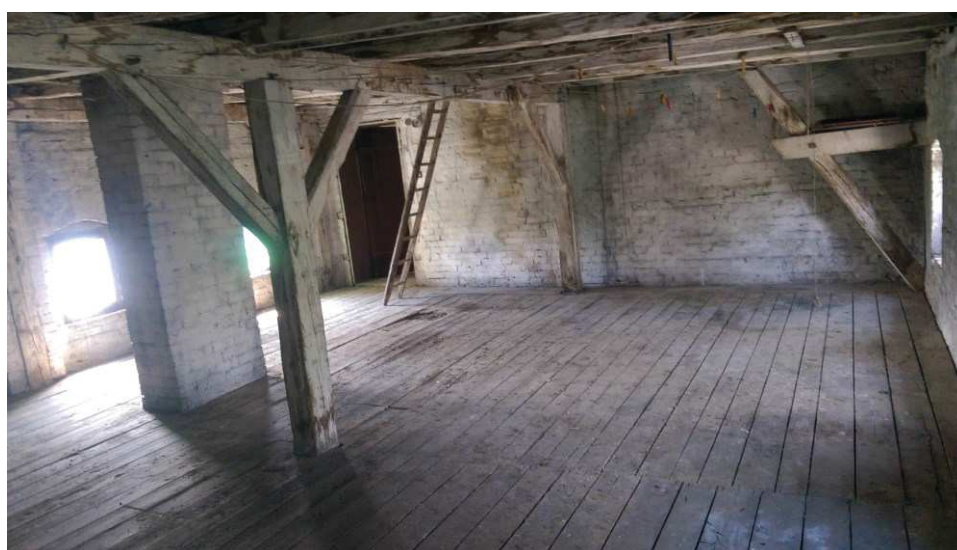
Fot. 83 Widok ogólny konstrukcji więźby. Zadawalający stan techniczny. Na większości elementów grzyb domowy biały i ślady zacieków.

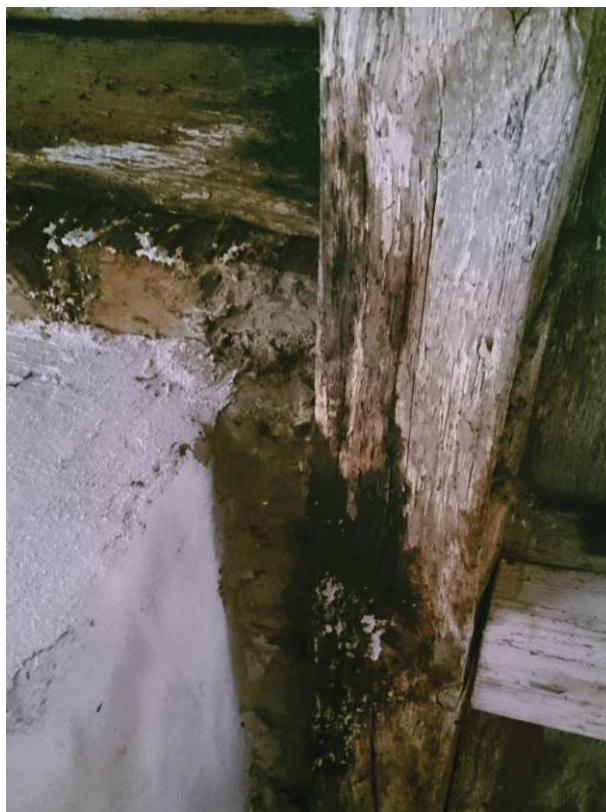
Fot. 84 Korozja krokwi i wymianu spowodowana nieuszczelnnością obróbek komina.

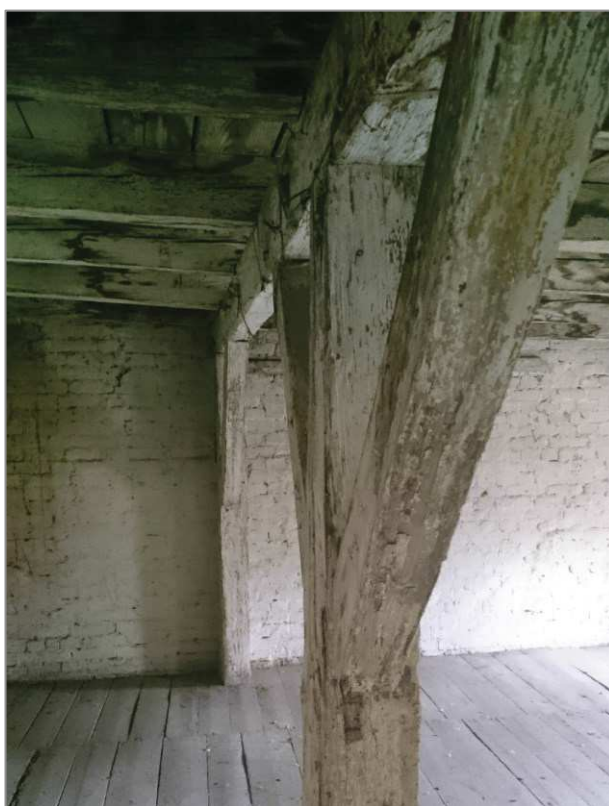
Fot. 85 Zniszczenia elementów więźby. Ślady zacieków. Grzyb domowy biały.

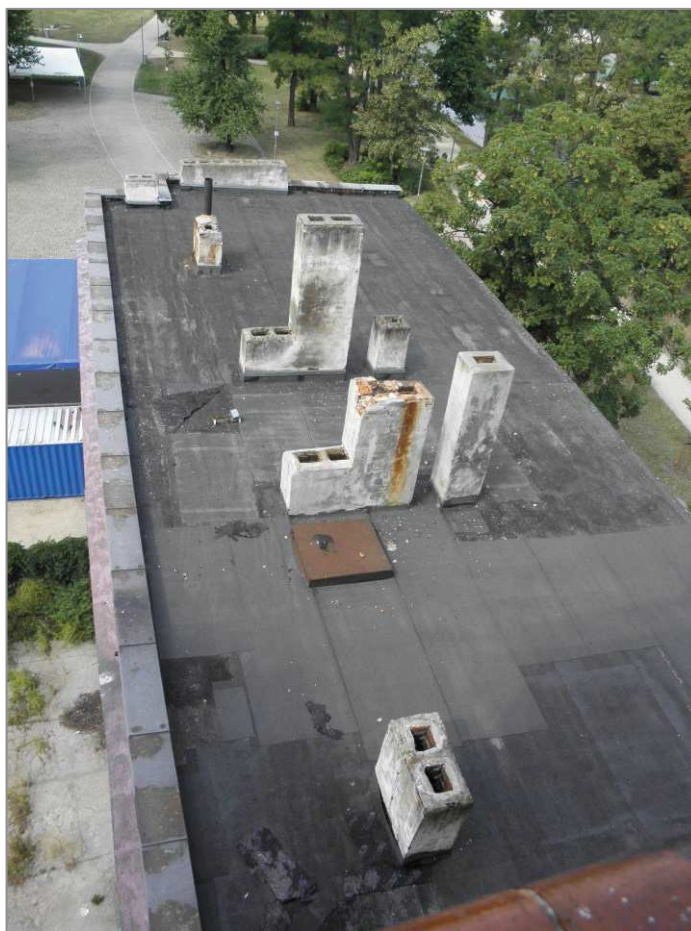
Pokrycie dachu papą w złym stanie technicznym. Liczne ślady napraw pokrycia dachowego. Deskowanie połaci płaskiej zawilgocone. Miejscowo zniszczone. Obróbki przy kominach nieszczelne. Znaczne zacieki na kominach.

Fot. 86 Dach oficyny. Widoczne naprawy pokrycia. Zlasowana cegła kominów. Odspojone tynki.
