Al. T. Boya-Żeleńskiego/al. M. Kromera – zadeptywany kasztanowiec 2015-2019

Okolice przejścia dla pieszych przy skrzyżowaniu z al. M. Kromera

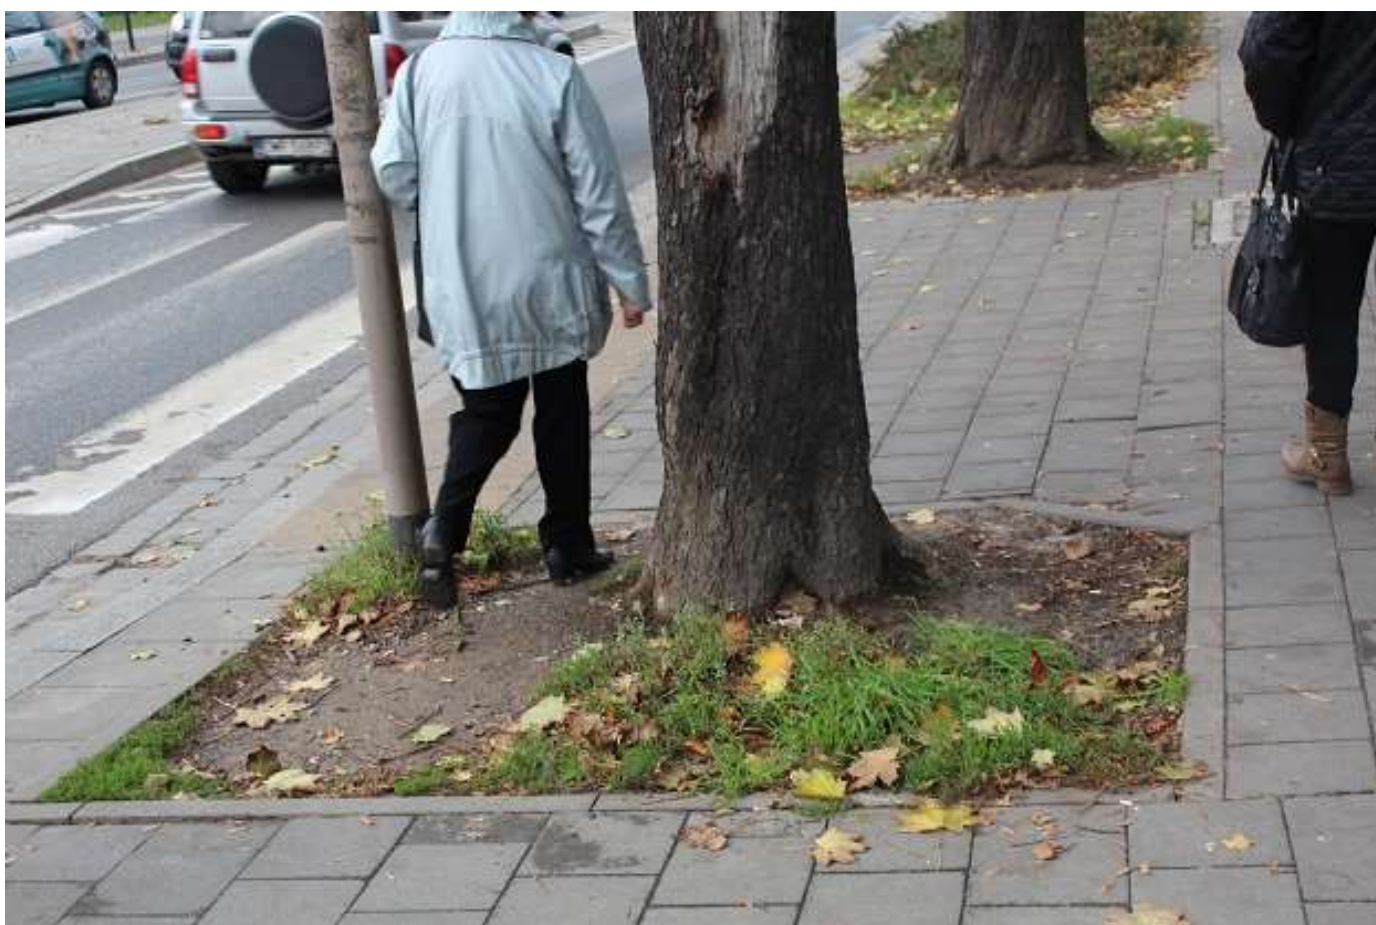
W efekcie mamy tu kolejne poważne straty:

Tego kasztanowca już nie ma, osłabiony złymi warunkami nie dał sobie rady z silniejszym wiatrem.

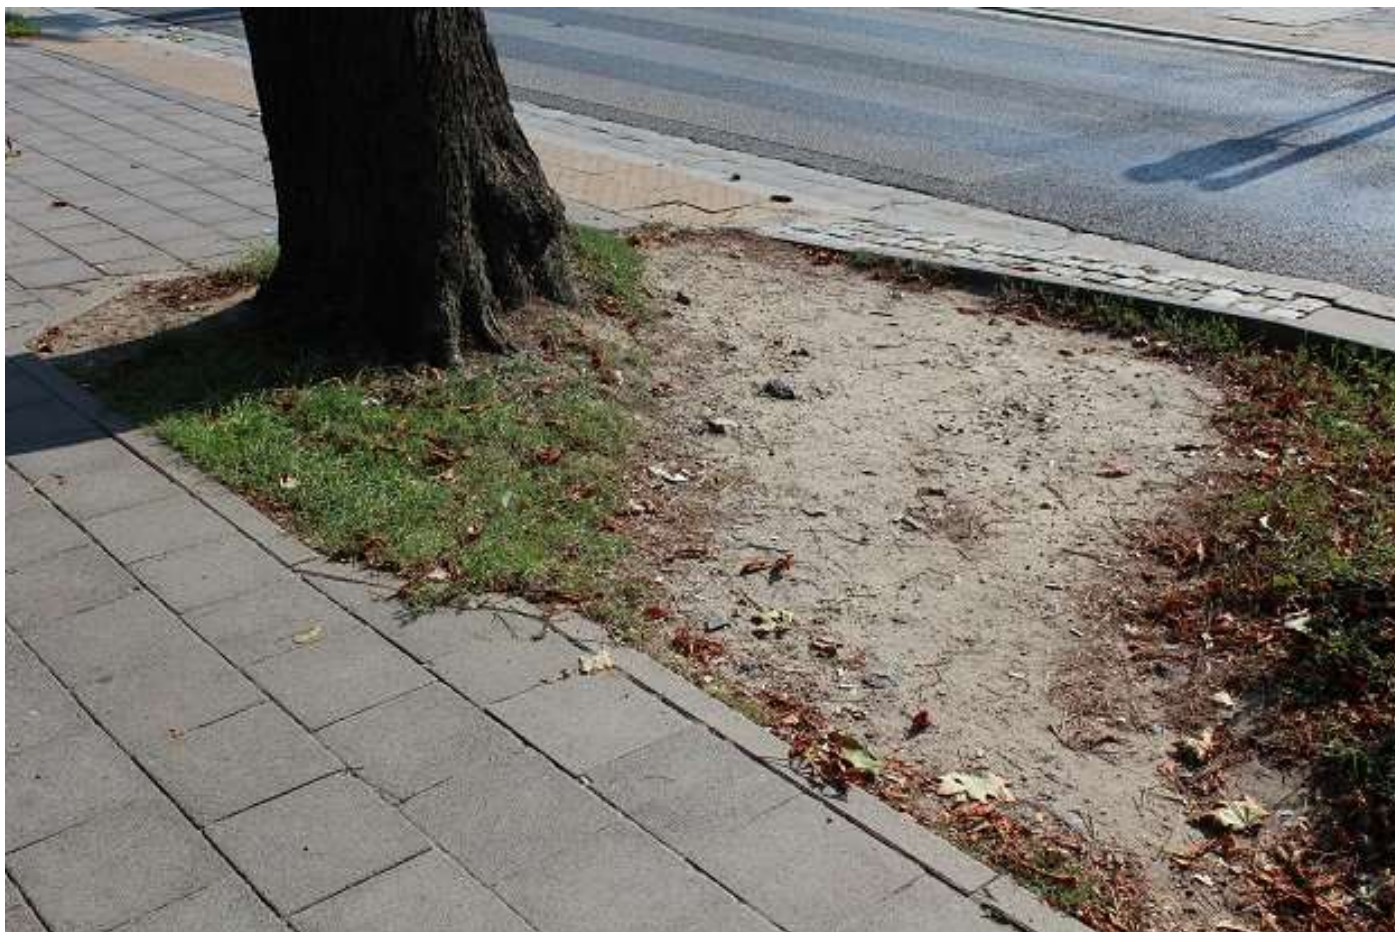
Projektant nie popisał się wyobraźnią – niskie irgi nie tworzą wystarczającej bariery w miejscu o tak dużej intensywności ruchu. Drzewo jest już naprawdę w bardzo złym stanie, ale walczy i daje nadzieję, że po otrzymaniu pomocy przetrwa.

Widzę ze zdjęcia, że drzewo ma niewielką przestrzeń dla rozwoju korzeni, jeszcze bardziej zawężoną przez wydeptaną ścieżkę.

1. ogrodzić rabatkę płotkiem, przynajmniej takim, jak widać pod drugiej stronie chodnika.

2. przykryć wydeptaną glebę mulczem, jakieś 10 cm warstwą, którą należy corocznie uzupełniać - to stworzy warunki dla regeneracji gleby.

16. ZZM w porozumieniu ze ZDiUM przeanalizuje wygrodenie przeddeptu przy kasztanowcu na skrzyżowaniu Kromera i Boya Żeleńskiego. Po wygrodeniu należy przykryć wydeptaną glebę mulczem i odnawiać pokrywę mulczu corocznie przy pielęgnacji sąsiednich krzewów.

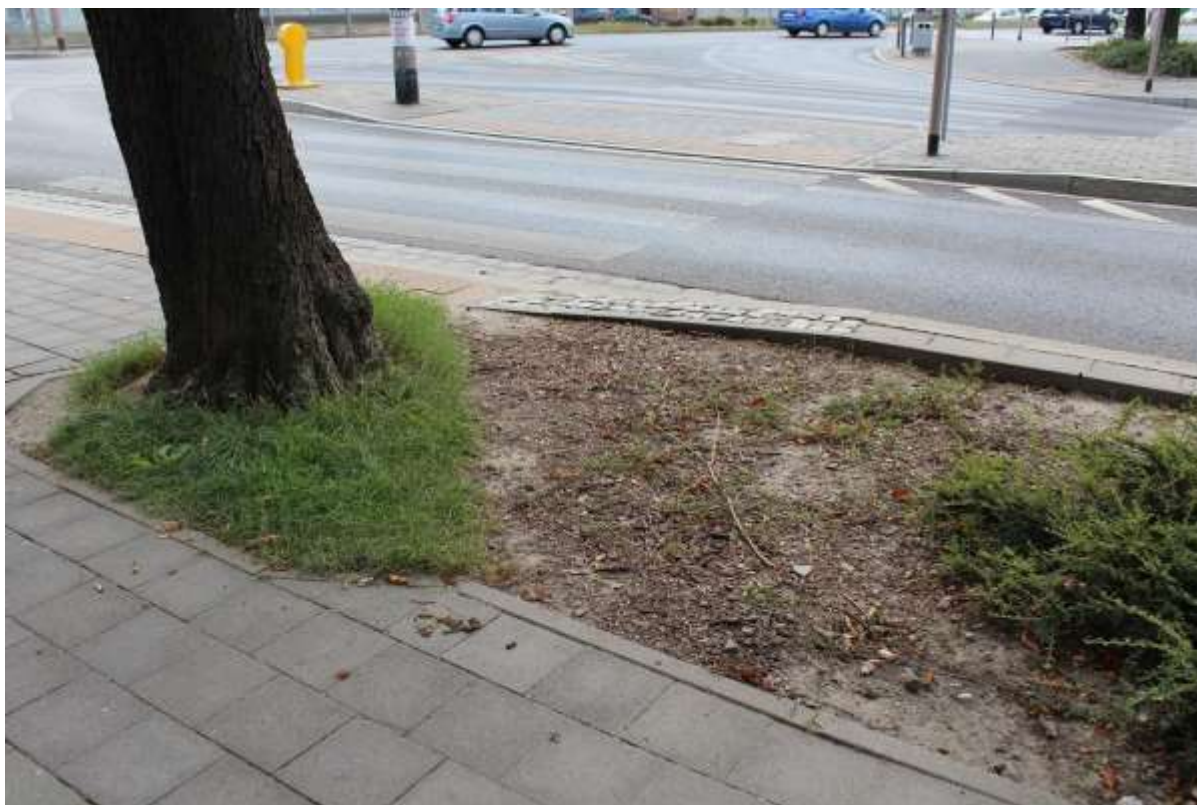
Dosadzono w **maju 2017** irgi – wciąż te same - niskie płożące, bez wygradzenia, bez nawiezenia mulczu. Już latem zostały zdeptane.

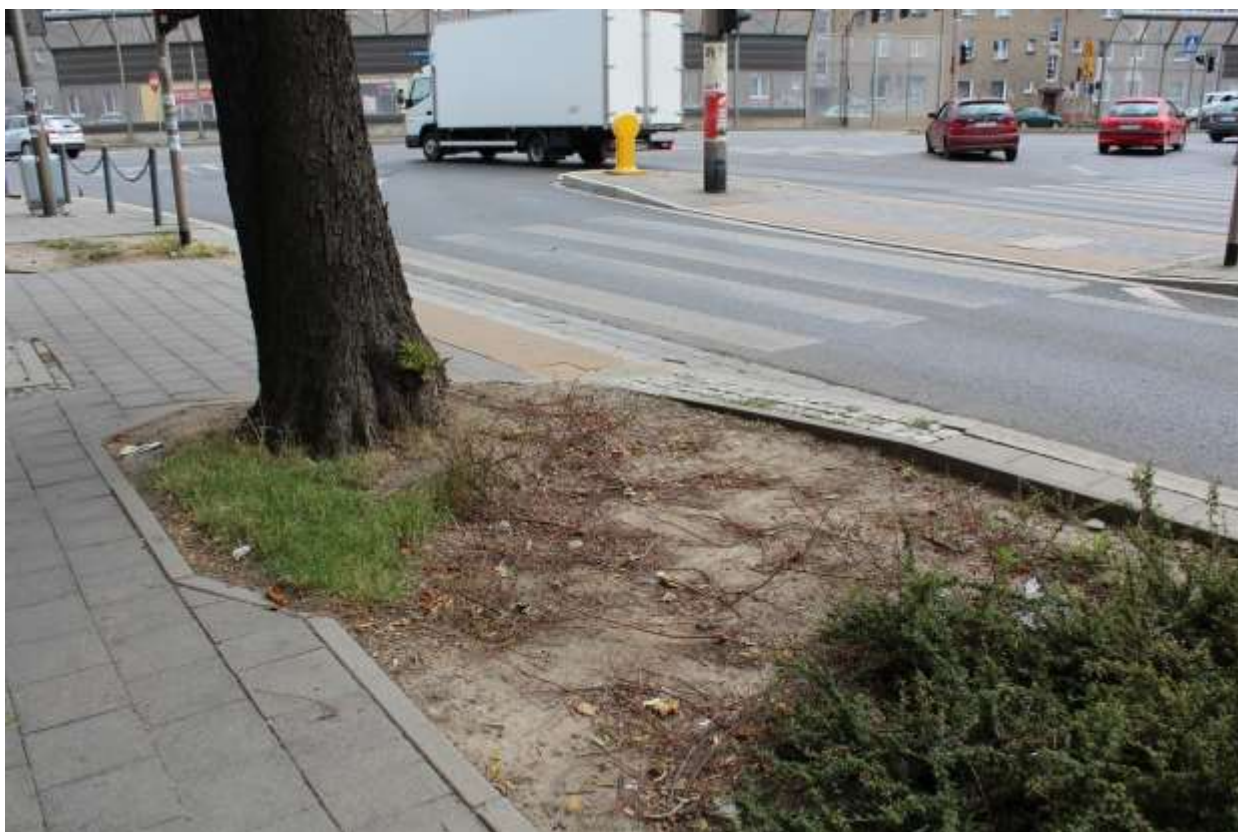
W **kwietniu 2018** dosadzono te same nie zdające egzaminu płożące irgi, które nie zabezpieczają przed wydeptywaniem i już dwa tygodnie po posadzeniu były martwe (brak podlewania, brak nawiezenia mulczu, brak wygradzenia).

Jak widać – mijają lata – sytuacja się nie poprawia. Drzewo nie jest otoczone profesjonalną opieką i nie jest ratowane!
