# 1. ul. Krzemieniecka - foto, statystyki

ul. Krzemieniecka - pomiar ruchu rowerowego 03.09.2021

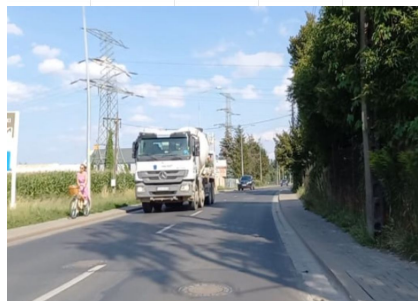
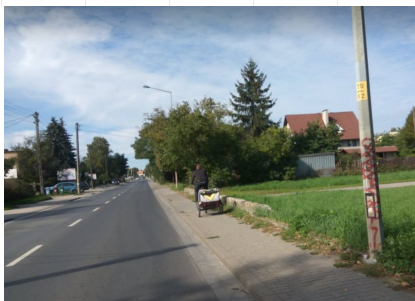
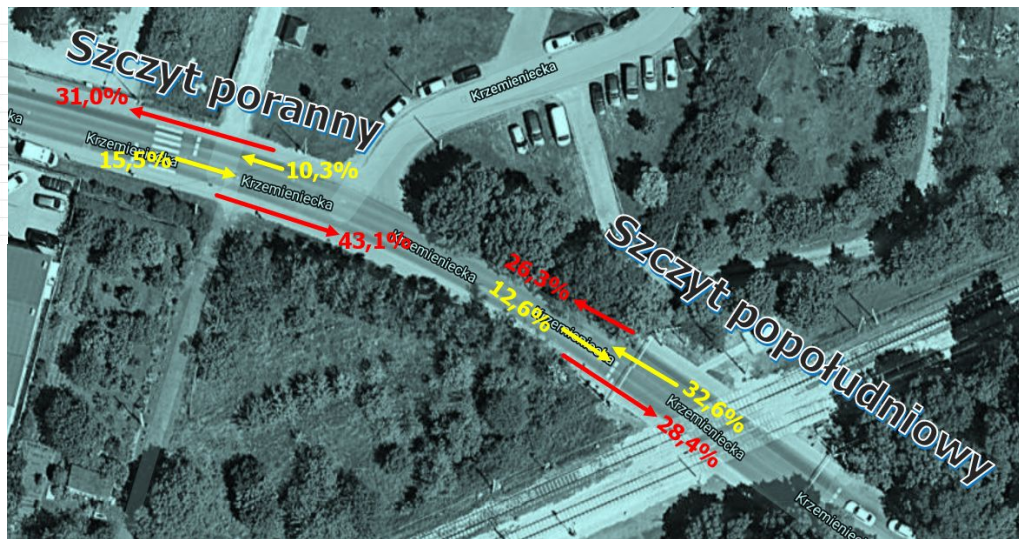
W szczycie porannym ponad 74%, a w szczycie popołudniowym ponad 54% kierujących rowerami wybiera przejazd ul Krzemieniecką chodnikiem.

Potwierdza to fakt że ul Krzemieniecka jest niebezpieczna dla kierujących rowerami w obawie o własne życie - co zostało potwierdzone również w wywiadach z losowo wybranymi uczestnikami badania.

Ulica Krzemieniecka jest głównym połączeniem z infrastrukturą rowerową miasta, oprócz ul. Strzegomskiej i wymaga jak najszybszej budowy bezpiecznej infrastruktury rowerowej łącznie z ulicą Ostrowskiego i Petuniową.
