TEMAT : Ekspertyza stanu technicznego budynku .

OBIEKT : Budynek mieszkalny wielorodzinny.

ADRES : ul. Wyspa Słodowa 7 we Wrocławiu

# **EKSPERYZA O STANIE TECHNICZNYM BUDYNKU przy ul. Wyspa Słodowa 7 we Wrocławiu .**

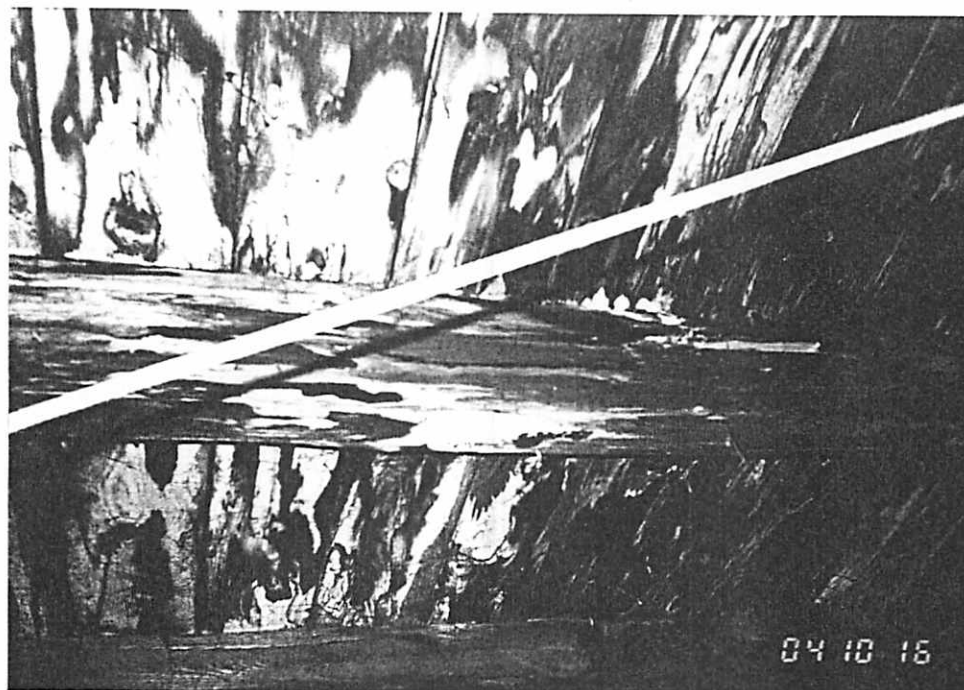
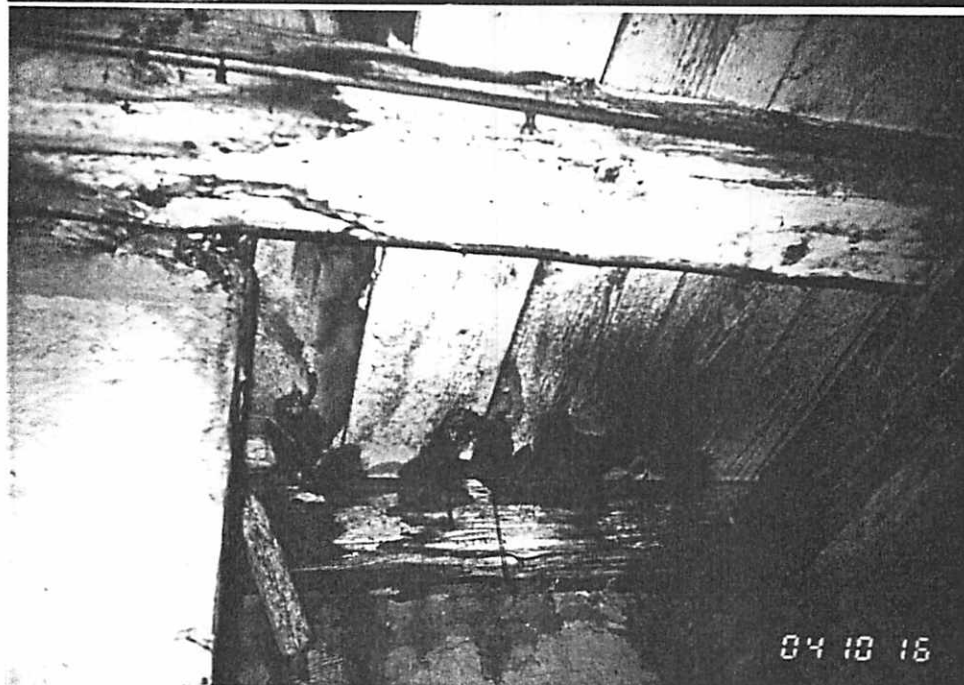
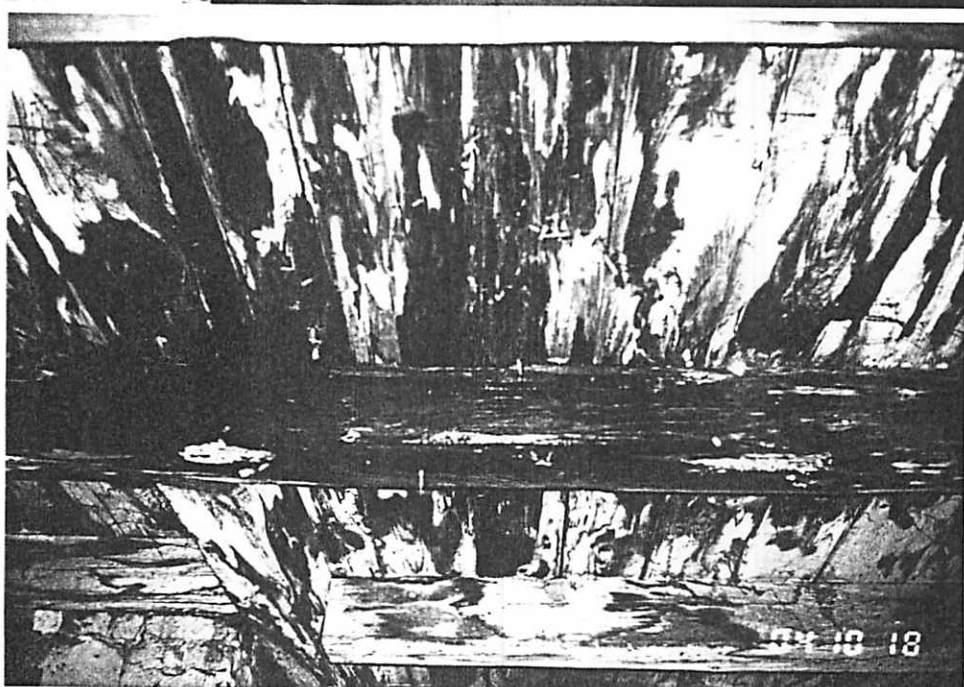
**7. Wieżba dachowa .** Zniszczone pojedyncze elementy wieżby dachowej zostały wymienione ostatnich latach wymienione. Dalszej wymiany wymagają elementy zniszczone działaniem mechanicznym i porażone przez owady, korniki : słupy , belki, miecze , podwaliny. Konstrukcja drewniana wieżby dachowej jest stale zawilgocona opadami deszczu na skutek nieszczelnego pokrycia dachowego. Zniszczone elementy konstrukcji wieżby dachowej uwidoczniono na zdjęciach nr 8, 9, 10, 11.Ogólnie stan techniczny konstrukcji wieżby dachowej ocenia się na dostateczny.

Elementy konstrukcyjne więzby dachowej
