Nr projektu	Bob/15/33
Obiekt	Kamienica wraz z oficyną
Adres obiektu	ul. Wyspa Słodowa 7, 50-266 Wrocław
Adres geodezyjny	działka nr 12, AM 26, Obręb Plac Grunwaldzki
Stadium	EKSPERTYZA TECHNICZNA
Zleceniodawca	Zarząd Inwestycji Miejskich Ul. Januszowicka 15 A, 53-135 Wrocław

**Ekspertyza stanu technicznego budynku
przy ul. Wyspa Słodowa 7 i 7a**

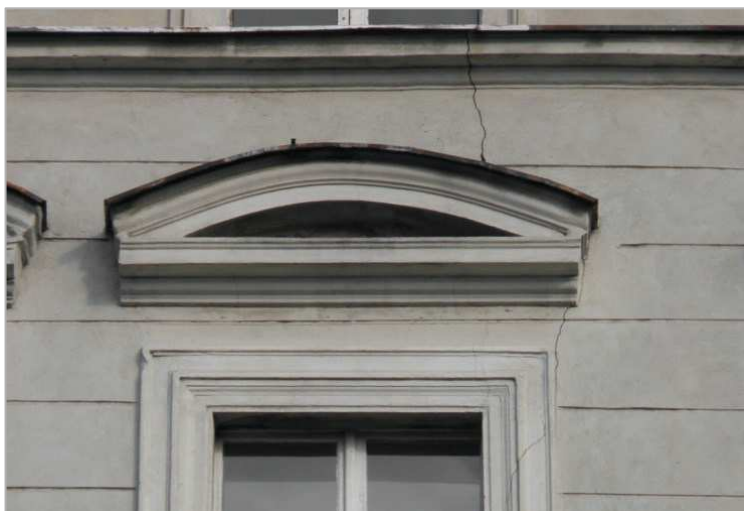
Po dokładnym rozeznaniu stanu zachowania ścian konstrukcyjnych piwnic i parteru nie stwierdzono zarysowań oraz spękań, które mogłyby świadczyć o obniżeniu nośności lub o nierównomiernym osiadaniu fundamentów. Praca łąw fundamentowych przy obecnym obciążeniu jest prawidłowa. Zarysowanie przestrzeni międzyokiennych jest niewielkie i występuje lokalnie. Wszystkie zarysowania powstały przed powodzią w 1997 r. i nie wpływają istotnie na nośność ścian. Stan techniczny fundamentów określono jako dobry.

Fot. 7 Zarysowanie przestrzeni międzyokiennych na elewacji południowej

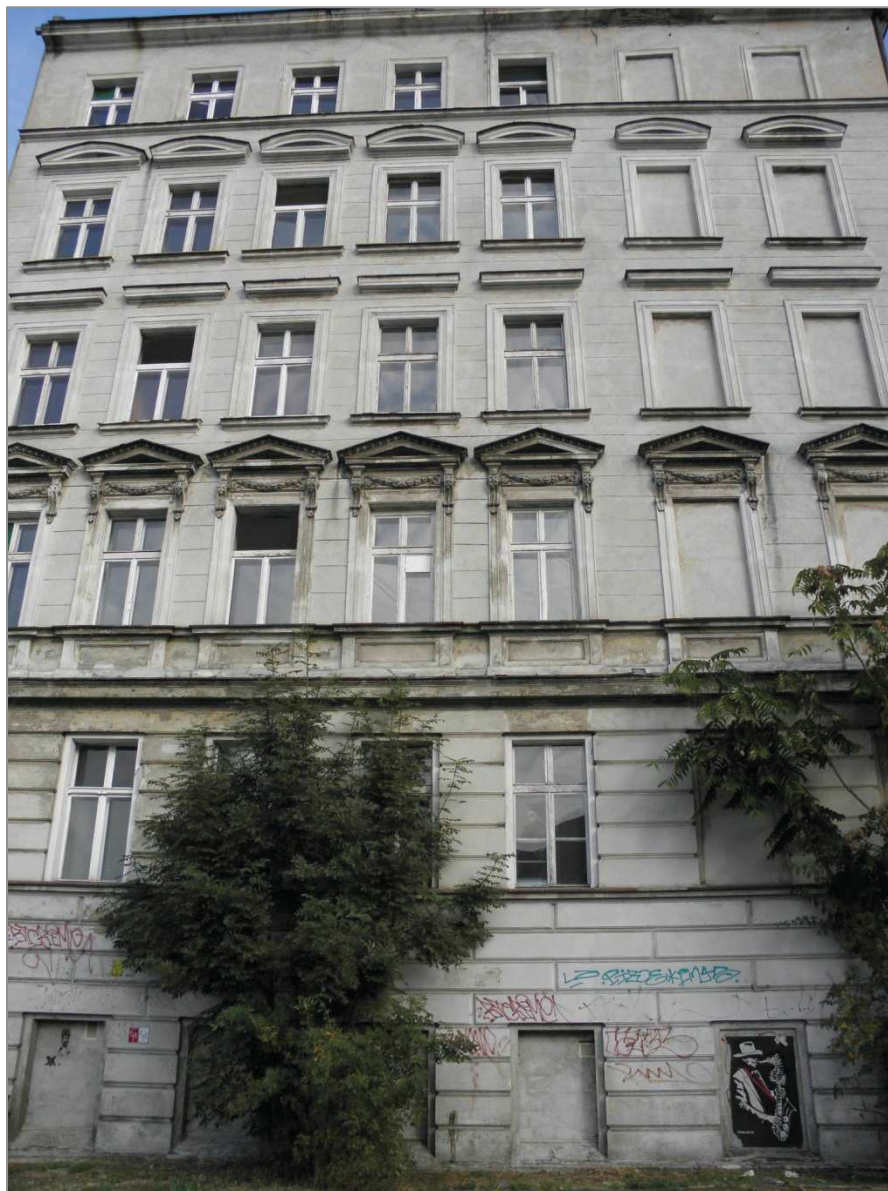
Fot. 14 Elewacja południowa

Stwierdzono niewielkie lokalne zarysowania tynku w strefie międzyokiennej. Lokalne zacieki w strefach międzyokiennych. W strefie przyziemia, strefach międzyokiennych lokalna korozja tynków. Powłoki malarskie w złym stanie technicznym. Tynki boniowane oraz detale architektoniczne w dobrym stanie technicznym. Nieliczne, niewielkie rysy na elewacji nie mają istotnego wpływu na nośność ścian. Ogólnie stan techniczny elewacji dobry.

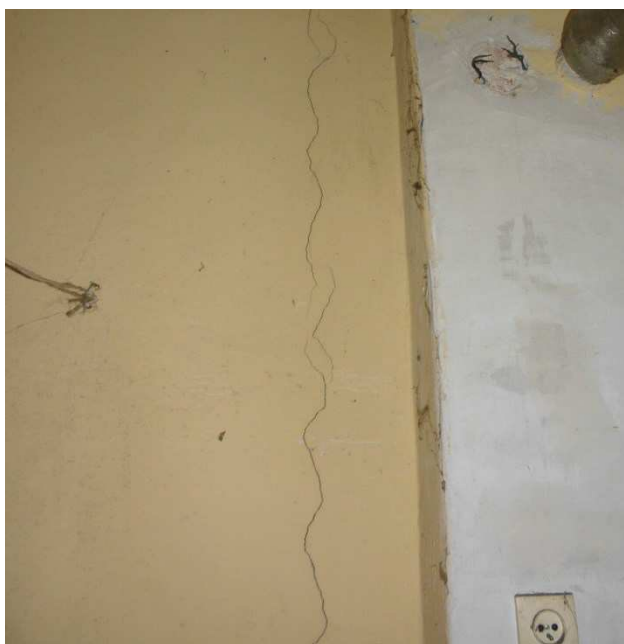
Fot. 30 Zarysowanie ściany zewnętrznej przy kominie. III piętro, ściana zachodnia

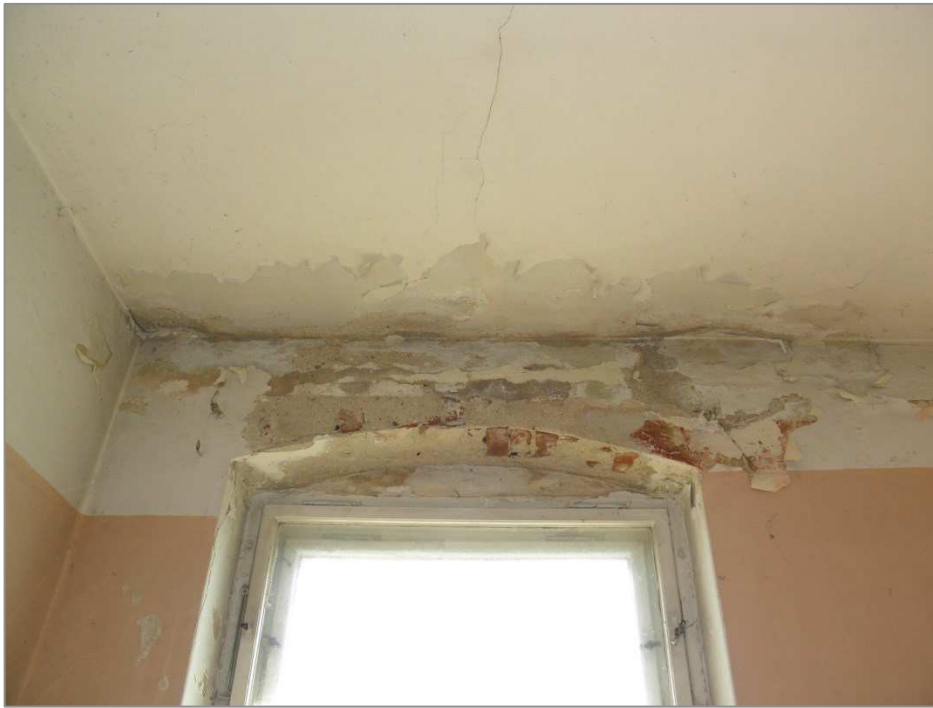
Fot. 31 Zacieki i odspojony tynk na połączeniu z płyta balkonową. Elewacja wschodnia

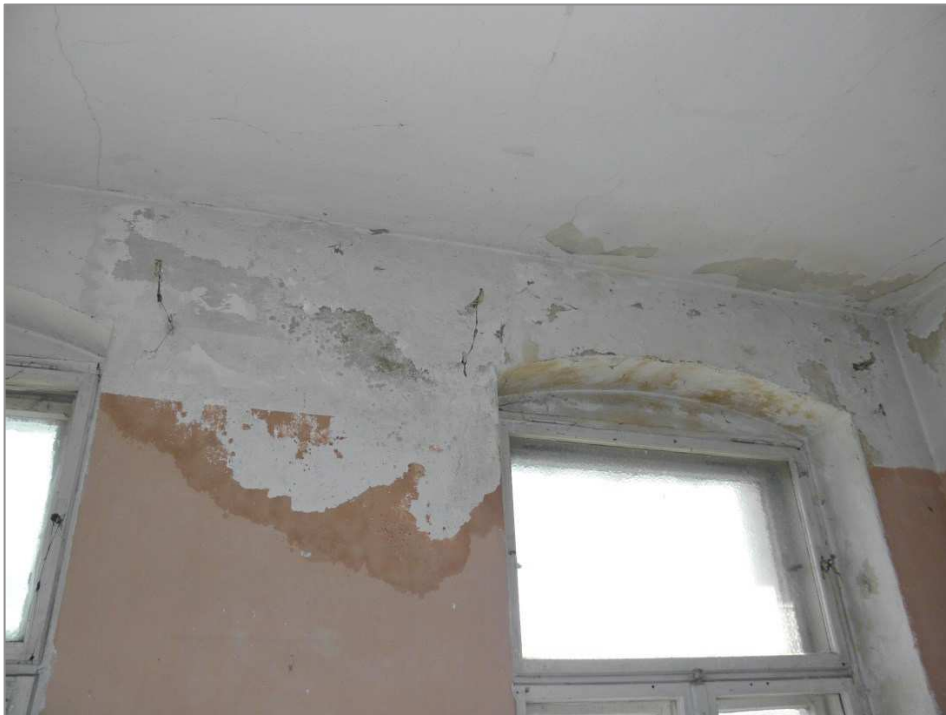
Fot. 32 Zacieki na połączeniu z płyta balkonową. Elewacja wschodnia

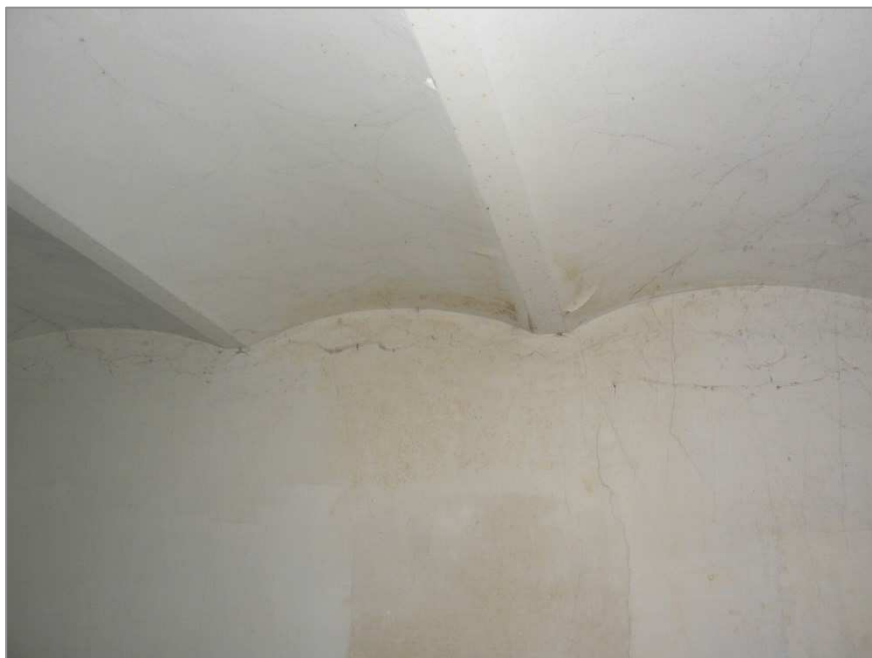
Fot. 38 Strop nad suteroną od strony wschodniej, otynkowany. Stan techniczny dobry

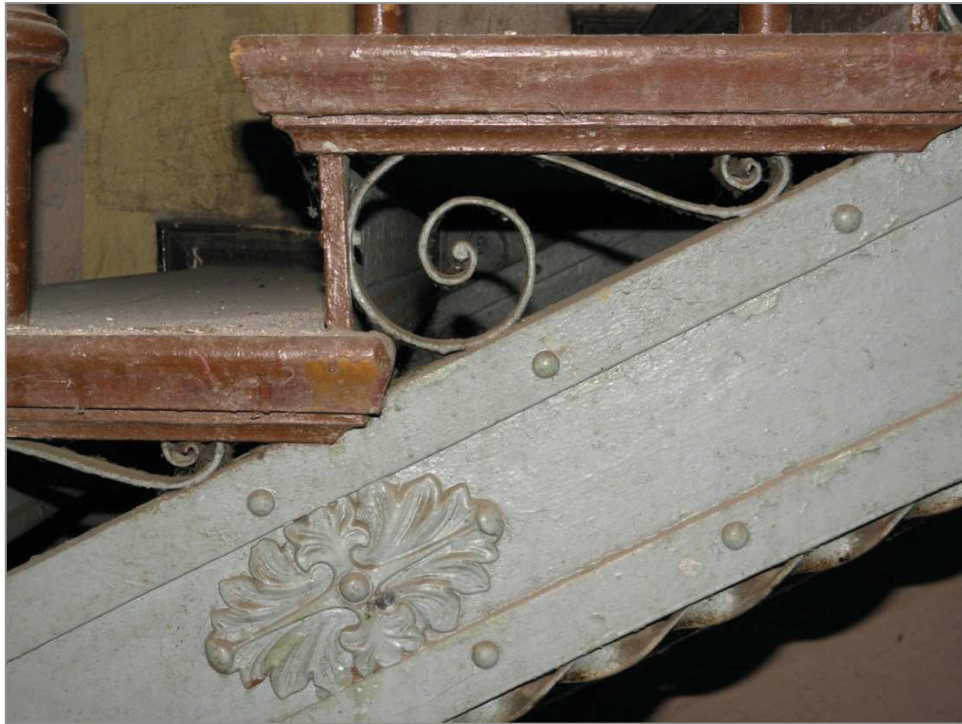
Fot. 46 Detal biegu schodowego. Dobry stan techniczny elementów stalowych.

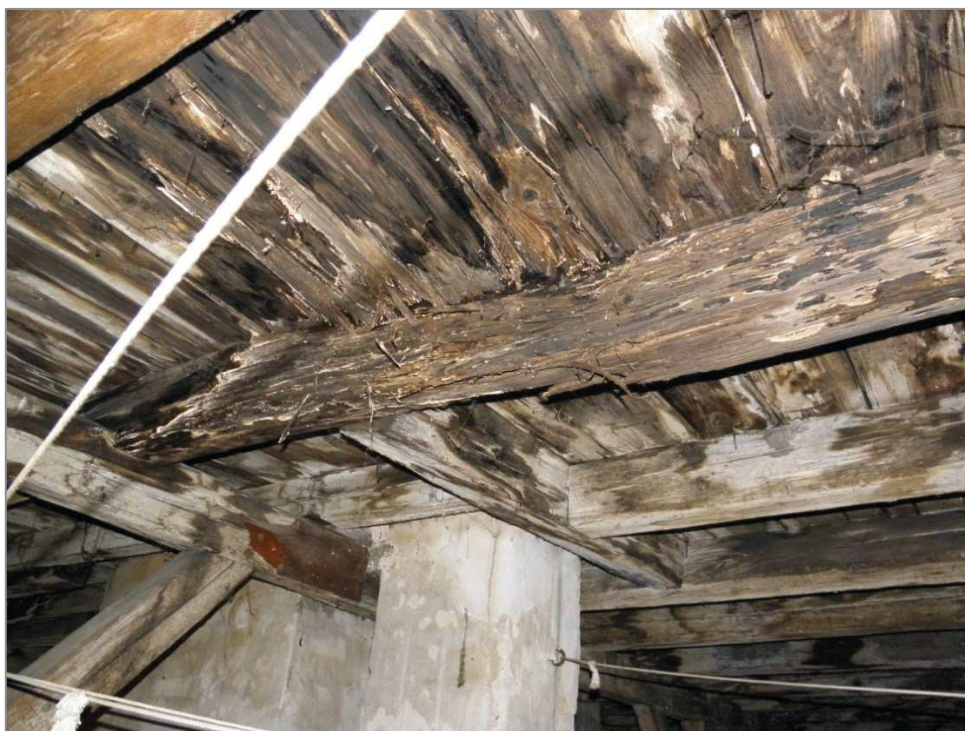
Fot. 58 Zniszczona krokiew i deskowanie spowodowane nieszczelnością pokrycia.

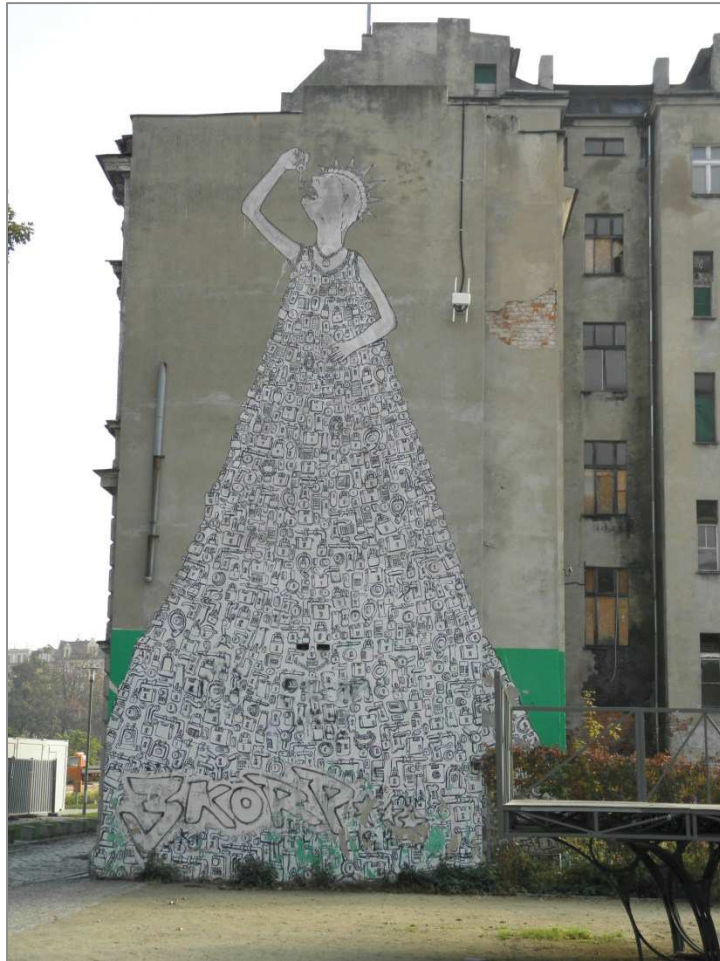
Fot. 65 Elewacja zachodnia

Nie stwierdzono zarysowań ściany oraz tynku. W strefie przyziemia korozja tynków, spękania i odspojenia tynków. Odspojenia również na wyższych częściach elewacji. Powłoki malarskie w dolnej części elewacji w złym stanie technicznym. Nie stwierdzono rys na elewacji mających istotny wpływ na nośność ścian. Ogólnie stan techniczny elewacji zadowalający. W strefie przyziemia do wysokości 3,5m zły stan techniczny elewacji.

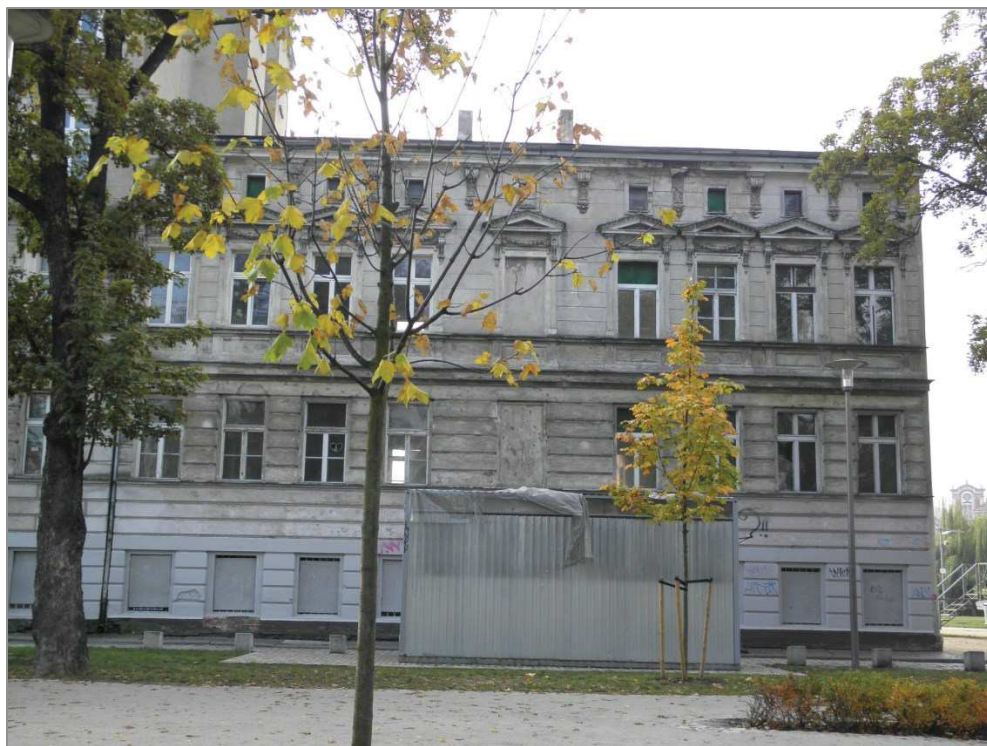
Fot. 67 Elewacja północna

Stwierdzono zarysowania tynku w strefach międzyokiennych. Zacieki w strefach międzyokiennych. Znaczne zacieki oraz odspojony tynk w pobliżu nieszczelnej rury spustowej. Zacieki na gzymsach spowodowane złym stanem technicznym obróbek blacharskich. W strefie przyziemia, strefach międzyokiennych lokalna korozja tynków. Powłoki malarskie w złym stanie technicznym. Tynki boniowane oraz detale architektoniczne w zadowalającym stanie technicznym. Konsolle znacznie uszkodzone, w złym stanie technicznym. Nieliczne, niewielkie rysy na elewacji nie mają istotnego wpływu na nośność ścian. Ogólnie elewacja północna oficyny w złym stanie technicznym.

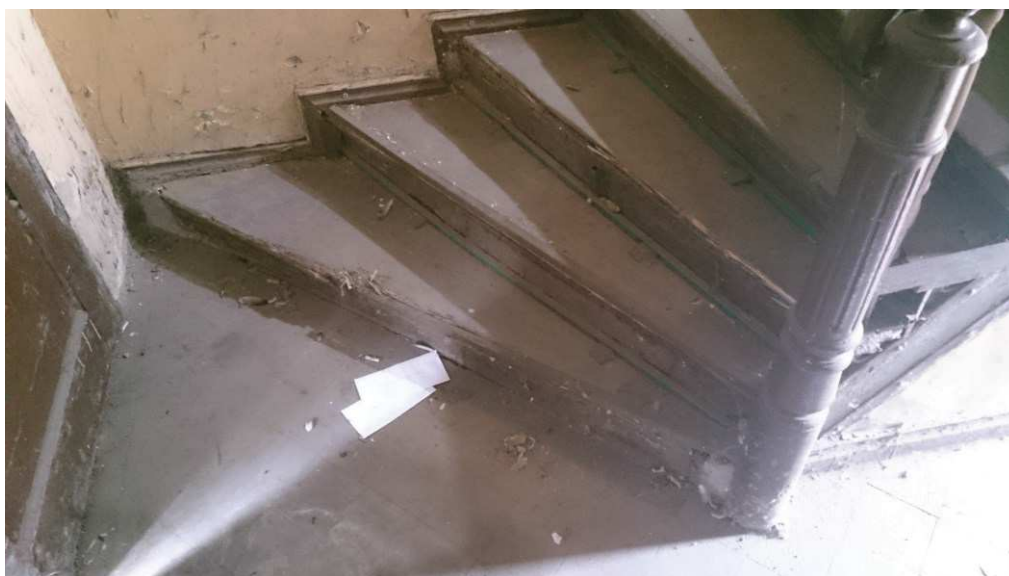
Fot. 79 Drewniane stopnie wyeksploatowane. Zły stan techniczny stopni

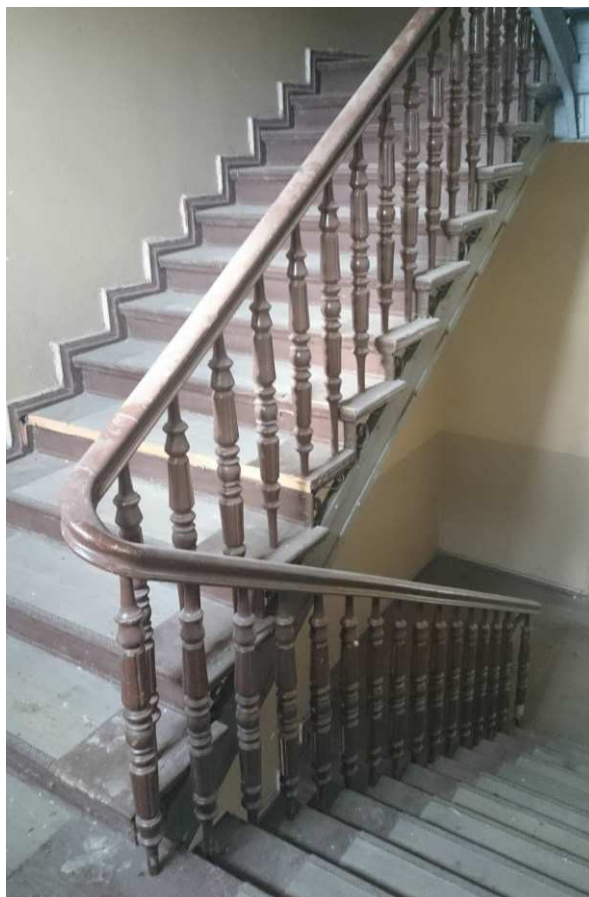
Fot. 80 Ogólny widok klatki schodowej. Dobry stan techniczny elementów stalowych.

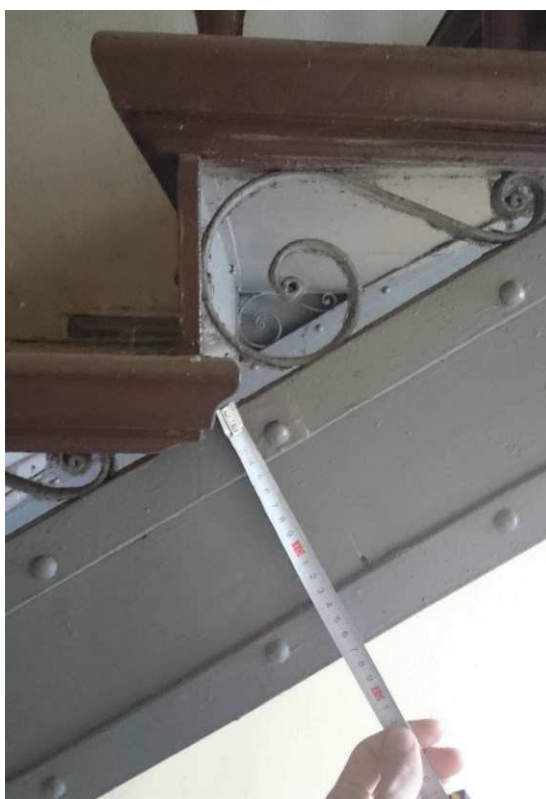
Fot. 81 Detal biegu schodowego. Dobry stan techniczny elementów stalowych.

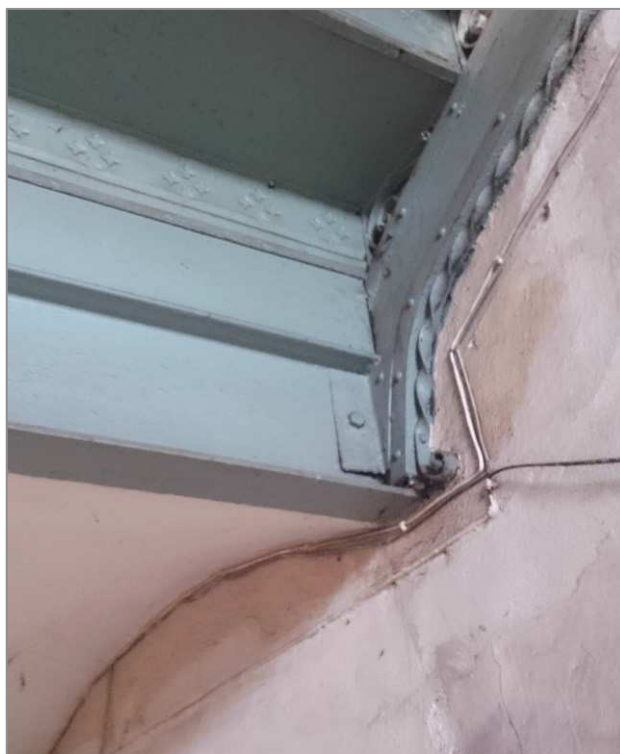
Fot. 82 Połączenie belki biegu z belką spocznika. Oparcie belki spocznika na murze. Dobry stan techniczny.
