Nr projektu	Bob/15/33
Obiekt	Kamienica wraz z oficyną
Adres obiektu	ul. Wyspa Słodowa 7, 50-266 Wrocław
Adres geodezyjny	działka nr 12, AM 26, Obręb Plac Grunwaldzki
Stadium	EKSPERTYZA TECHNICZNA
Zleceniodawca	Zarząd Inwestycji Miejskich Ul. Januszowicka 15 A, 53-135 Wrocław

**Ekspertyza stanu technicznego budynku
przy ul. Wyspa Słodowa 7 i 7a**

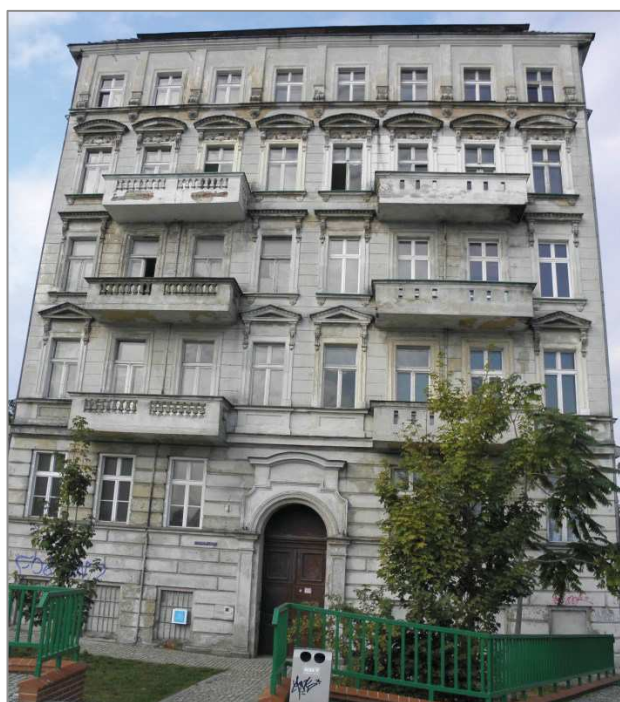
Fot. 9 Elewacja wschodnia

Stwierdzono niewielkie zarysowania tynku w strefie międzyokiennej oraz w miejscach przylegających do balkonów. Znaczne zarysowania elementów balkonów i liczne odspojenia tynku w tych elementach. Liczne zacieki w strefach przy balkonach i strefach międzyokiennych spowodowane złym stanem technicznym obróbek blacharskich. W strefie przyziemia, strefach międzyokiennych oraz przy balkonach lokalna korozja tynków. Powłoki malarskie w złym stanie technicznym. Tynki boniowane oraz detale architektoniczne w zadowalającym stanie technicznym.

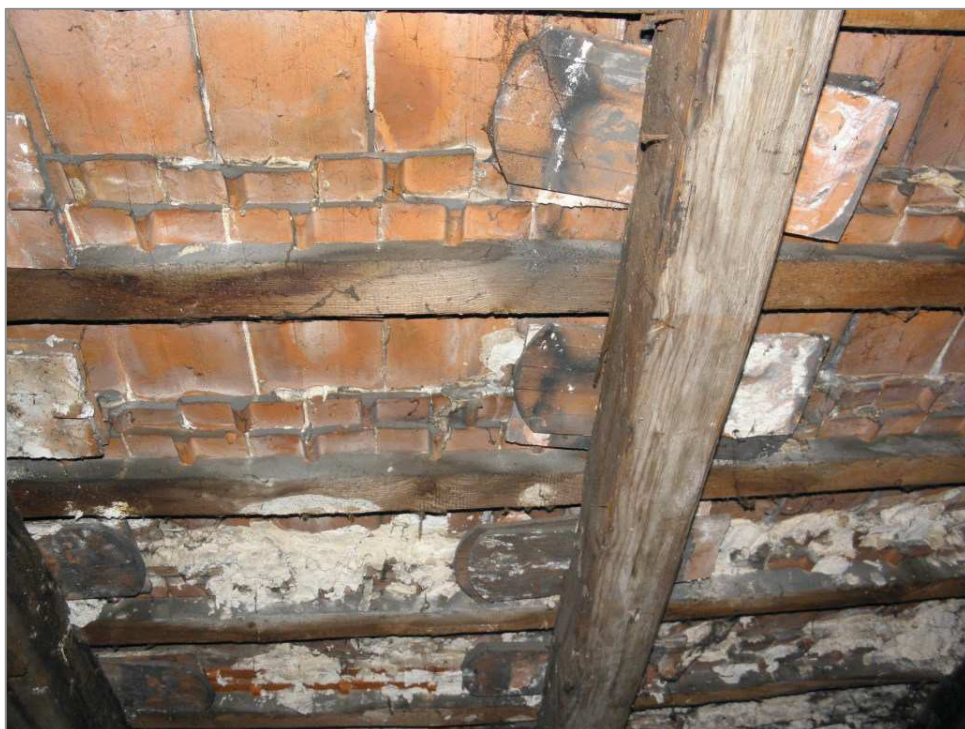
Fot. 59 Dachówka karpiówka. Liczne ściany prób naprawy pokrycia.

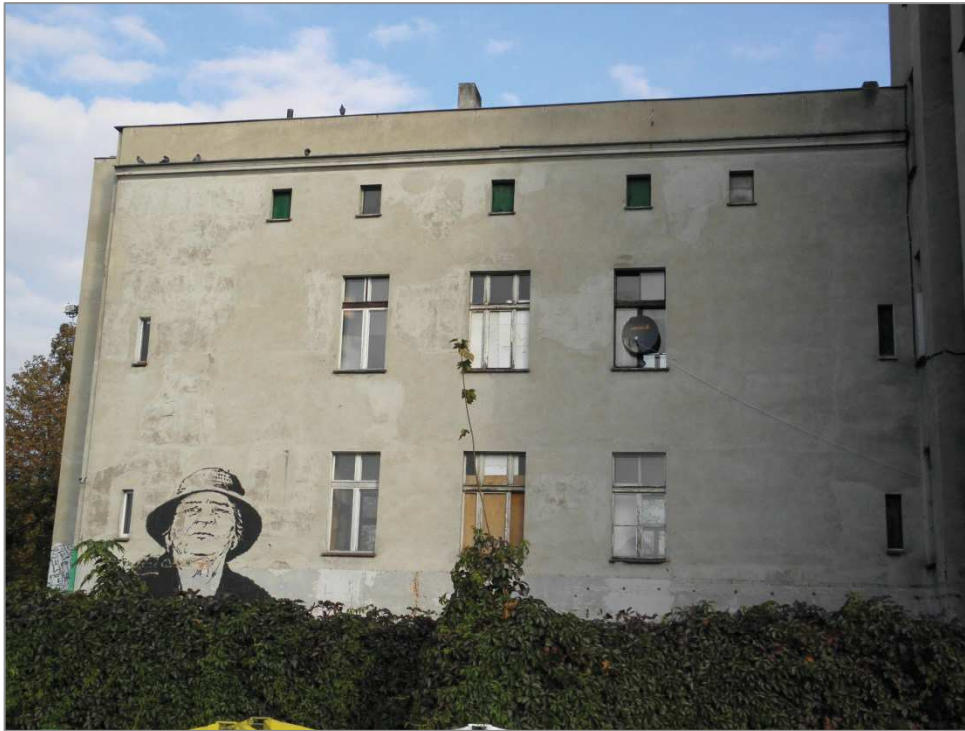
Fot. 63 Elewacja południowa oficyny.

Nie stwierdzono zarysowań ściany oraz tynku. W strefie przyziemia znaczna korozja tynków, spękania i odspojenia tynków do wysokości 2,5-3m. Powłoki malarskie w dolnej części elewacji w złym stanie technicznym. Nie stwierdzono rys na elewacji mających istotny wpływ na nośność ścian. Ogólnie stan techniczny elewacji zadowalający. W strefie przyziemia do wysokości 3,5m zły stan techniczny elewacji.
